# 컨베이어 주변 정리정돈 및 작동확인 중 끼임

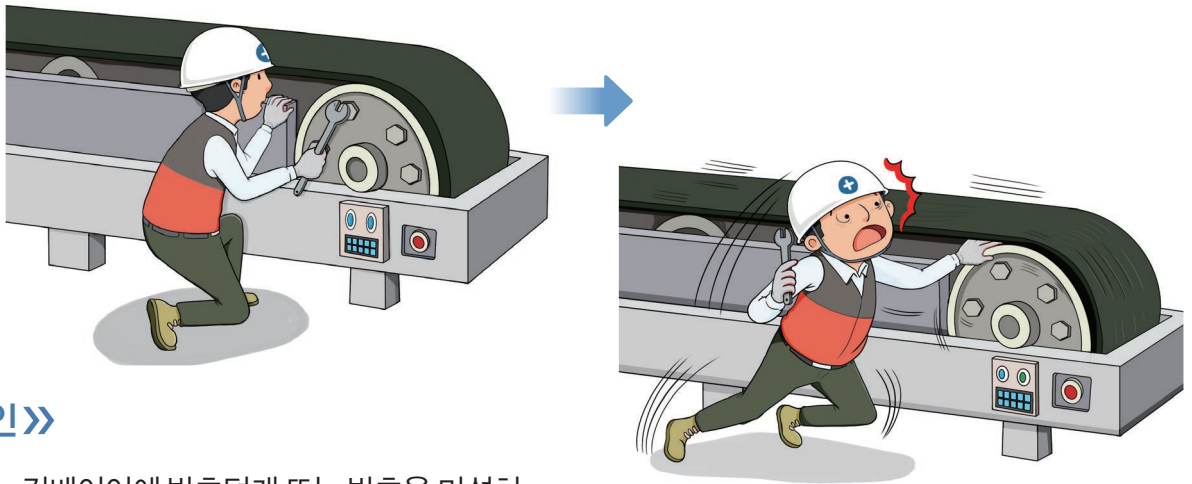
- 2018년 10월, OO부두에서 광석 하역작업을 위해 컨베이어 주변 정리정돈 및 컨베이어 가동 유무를 확인 중
- 재해자의 왼손 및 머리의 일부분이 컨베이어 벨트와 회전체에 말려들어가 사망

- 컨베이어에 방호덮개 또는 방호울 미설치
- 컨베이어 비상정지장치 미설치
- 전원부에 잠금장치 및 작동금지 표지판 미설치

- 대책 1** 끼임 위험이 있는 컨베이어에 방호덮개 또는 방호울 설치
- 대책 2** 비상시 운전을 정지시킬 수 있는 비상정지장치 (풀 코드 스위치 등) 설치
- 대책 3** 정비·보수·청소 등의 작업 전에는 작동금지 표지판 및 잠금장치 설치
