코일 라싱 해체 작업 중 미끄러져 추락

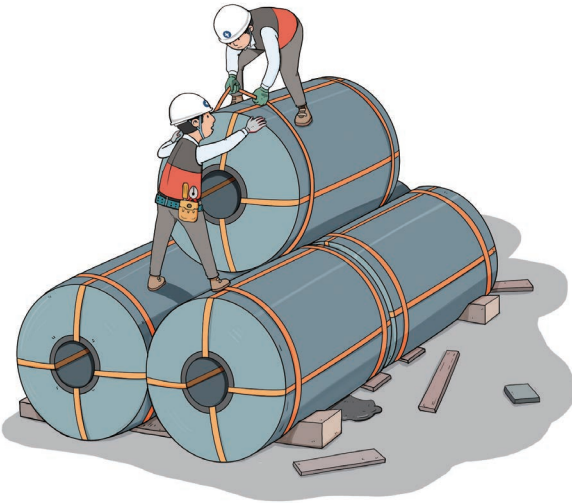
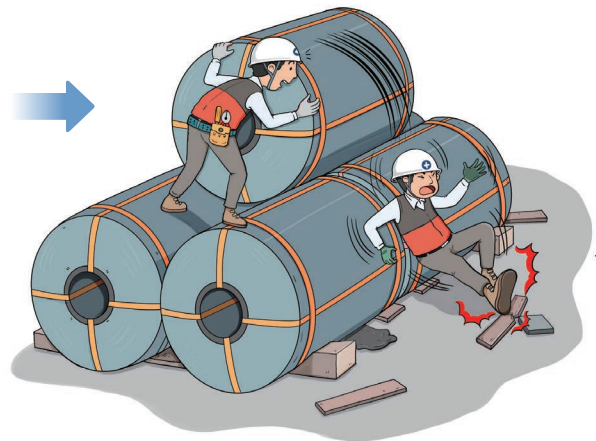
- 2018년 5월, OO부두에서 코일 양하작업을 위해 코일 2단(높이 약 2m)에서 라싱* 해체 작업 중 *선체 흔들림으로 인한 컨테이너, 화물 등의 낙하를 방지하기 위한 화물고정 작업
- 발이 미끄러져 뛰어내렸는데, 바닥에 놓여진 하역도구를 밟지 않기 위해 불안하게 착지를 하며 추락

- 불안정한 작업환경(높은 고도 등)에서 안전조치가 미비한 상태로 작업
- 작업현장에 하역도구(고임목, 턴버클, 밴딩 등) 정리정돈 미비

- 대책 1** 코일 최상단 작업 가급적 자제 및 추락주의 경고표지 설치
- 대책 2** 하역도구는 작업에 지장이 없도록 지정된 장소에 정리정돈
- 대책 3** 협소한 공간에서는 최대한 안전한 작업이 이루어질 수 있는 위치를 선정하여 작업
