ឧទាហរណ៍ករណីគ្រោះថ្នាក់
(គ្រាក់ទ័រលើកដាក់អីវ៉ាន់)

지게차 이송 중 파지묶음 사이에 끼임 បានជាប់ស្ទុះនៅចន្លោះកញ្ចប់ក្រដាសសំណល់

재해사례

지게차 이송 중 파지묶음 사이에 끼임

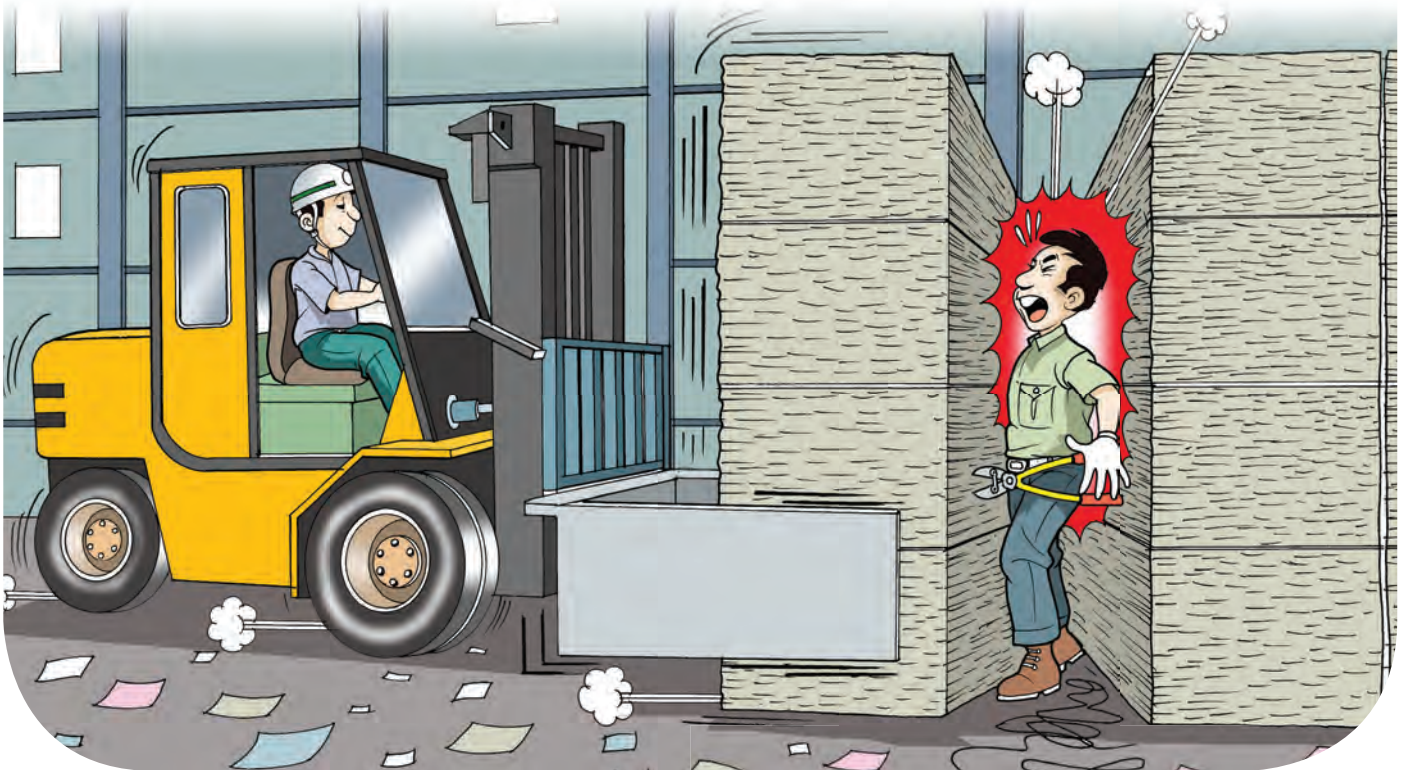
គ្រាក់ទ័រលើកដាក់អីវ៉ាន់ ៤.៥ តោន ដែលកំពុងរុញច្រានក្រដាសសំណល់ផ្ទុះទៅនឹងជញ្ជាំងនៅខណៈពេលដាក់វានៅលើប្រព័ន្ធខ្ទប់ករណីទម្រទាញអីវ៉ាន់នៅរោងចក្រផលិតក្រដាស ដែលមិនបានពិនិត្យមើលថាមានកម្មករម្នាក់ដែលយកចេញខ្សែលួសចំណងពីកញ្ចប់ក្រដាសសំណល់ដែលមាននៅលើកំនរពីជាន់ ហើយកម្មករនោះបានជាប់ស្ទុះនៅចន្លោះកញ្ចប់ក្រដាសនោះ។

- មិនបានកំណត់ច្រកចេញចូល ដូចជាការដកចេញខ្សែលួស ជាដើម ដែលស្ថិតនៅក្នុងរង្វង់ប្រតិបត្តិការគ្រាក់ទ័រលើកដាក់អីវ៉ាន់
 - * កញ្ចប់ក្រដាសសំណល់រៀបចំជាតួប (ទំហំផ្នែកជ្រុង 197 សម x 77 សម, កម្ពស់ 100 សម, ទម្ងន់ 700 គក្រ)
- បានធ្វើការងារដែលមានការមើលឃើញមិនច្បាស់ ដែលខ្លាំងពូកែកញ្ចប់ក្រដាសសំណល់ដែលមាននៅលើកំនរពីជាន់ (មានកម្ពស់ប្រហែល 2 ម៉ែត្រ)

- 1 ត្រូវកំណត់ច្រកចេញចូលទៅនឹងគ្រោះថ្នាក់ ដែលបង្កឱ្យមានគ្រោះថ្នាក់ពីការជាប់ស្ទុះ និងការប៉ះទង្គិចជាមួយទំនិញ ឬគ្រាក់ទ័រលើកដាក់អីវ៉ាន់ដែលស្ថិតនៅក្នុងរង្វង់ប្រតិបត្តិការគ្រាក់ទ័រលើកដាក់អីវ៉ាន់។
 - ប្រសិនបើការងារនេះតម្រូវឱ្យមានច្រកចេញចូលនោះ សូមចាត់តាំងអ្នកត្រួតពិនិត្យការងារ និងបុគ្គលិកបង្ហាញផ្លូវម្នាក់ និងដាក់សញ្ញាច្បាស់លាស់ដើម្បីអនុវត្តការងារ។
 - * ត្រូវប្រាកដថាកម្មករទាំងអស់ត្រូវពិភាក្សាពេញលេញអំពីផ្លូវការងាររបស់ពួកគេ និងពេលវេលាបញ្ចប់ការងារជាមុន។
- 2 នៅខណៈពេលផ្គុំទំនិញដោយប្រើគ្រាក់ទ័រលើកដាក់អីវ៉ាន់ ត្រូវប្រាកដថាទំនិញដែលផ្គុំនេះ មិនខ្លាំងដល់ការមើលឃើញរបស់ប្រតិបត្តិការ។

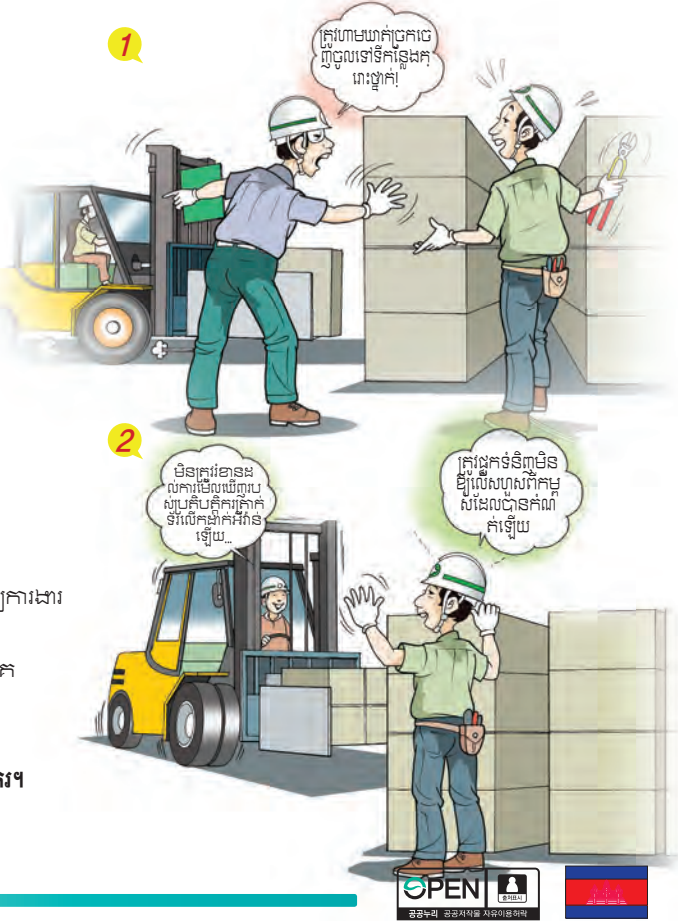
បានជាប់ស្ទះនៅចន្លោះកញ្ចប់ក្រដាសសំណល់

កម្មករម្នាក់បានទទួលរងការបុកស្លាប់ដោយសារប្រតិបត្តិការមិនបានប្រកាសឱ្យដំណឹងដល់កម្មករនេះដែលស្ថិតនៅក្នុងរង្វង់ប្រតិបត្តិការត្រាក់ទ័រលើកដាក់អីវ៉ាន់។

នៅអំឡុងពេលដំណើរការត្រាក់ទ័រលើកដាក់អីវ៉ាន់ សូមកំណត់ច្រកចេញចូលដោយមានសញ្ញាសម្គាល់ពីបុគ្គលិកបង្ហាញផ្លូវ!
