ឧទាហរណ៍ការណ៍គ្រោះថ្នាក់
(ត្រាក់ទ័រលើកដាក់អីវ៉ាន់)

어두운 장소에서 지게차 후진 중 끼임 ត្រូវបានជាប់ស្ទះនៅពីក្រោយត្រាក់ទ័រលើកដាក់អីវ៉ាន់ដែលបើកថយក្រោយនៅកន្លែងងងឹតមួយ

재해사례
(지게차)

어두운 장소에서 지게차 후진 중 끼임

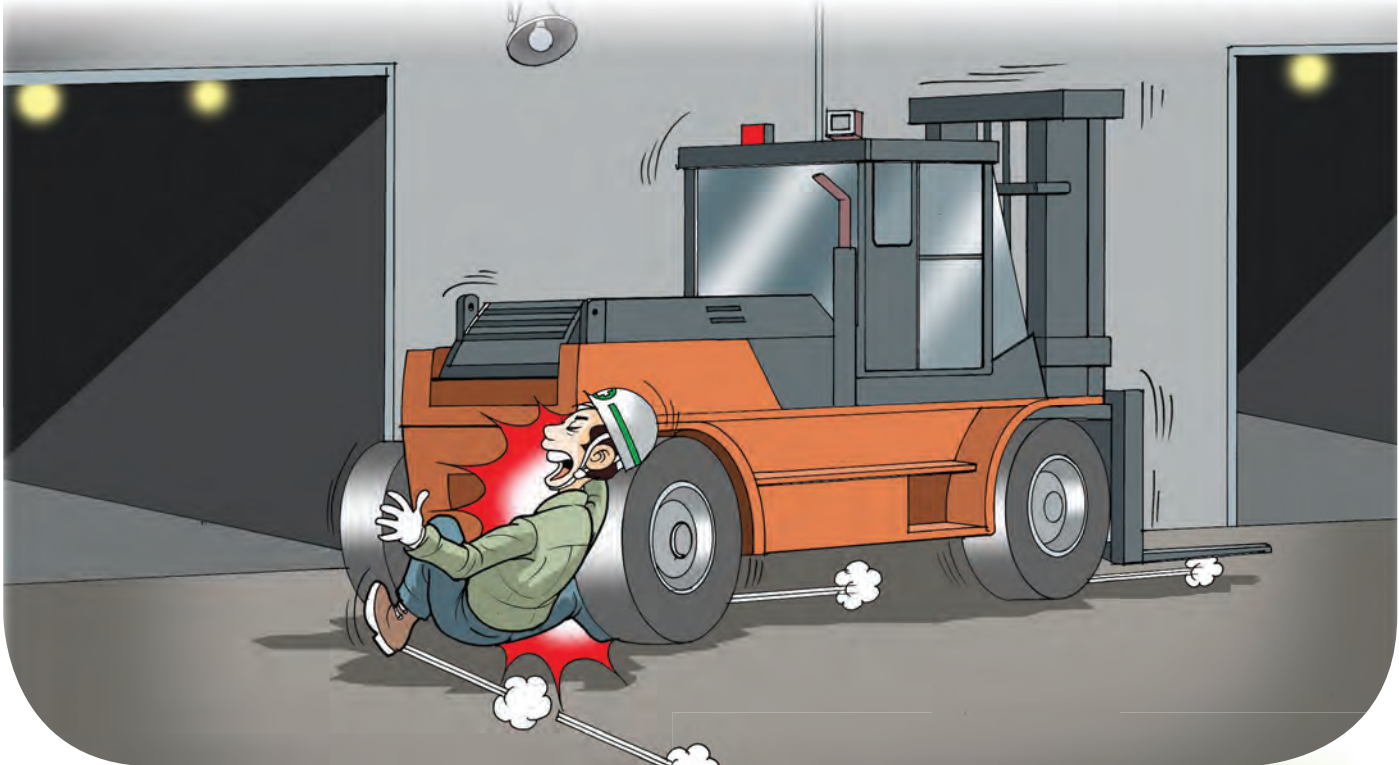
កម្មករម្នាក់ដែលដើរទៅកន្លែងធ្វើការងារងងឹតមួយ បានទទួលរបងប៉ះទង្គិចពីត្រាក់ទ័រលើកដាក់អីវ៉ាន់មានទម្ងន់ 16 តោនដែលបើកថយក្រោយ ហើយបានធ្លាក់ជាប់ស្ទះនៅក្រោមកង។

- គ្រោះថ្នាក់ការបើកបរមិនប្រុងប្រយ័ត្នដោយប្រតិបត្តិករដែលគ្មានអាជ្ញាប័ណ្ណ
- ការមើលឃើញមិនច្បាស់លាស់ដែលបណ្តាលមកពីពន្លឺភ្លើងមិនគ្រាប់គ្រាន់ និងកន្លែងងងឹតសម្រាប់ត្រាក់ទ័រលើកដាក់អីវ៉ាន់ដែលបើកថយក្រោយនៅពេលយប់

- 1 ត្រាក់ទ័រលើកដាក់អីវ៉ាន់ត្រូវតែដំណើរការដោយប្រតិបត្តិករដែលមានប័ណ្ណបើកបរ**
 - ដាក់កូនសោត្រាក់ទ័រលើកដាក់អីវ៉ាន់នៅកន្លែងទុកដោយឡែក ហើយដំណើរការដោយប្រតិបត្តិករដែលមានប័ណ្ណបើកបរ
 - 2 ត្រូវធានាថាវិធានការសុវត្ថិភាព ត្រូវបានកំណត់ឱ្យអនុវត្តសម្រាប់ច្រកចេញចូលអ្នកឡើងជើង កន្លែងដែលពិបាកមើលឃើញ ជាដើម**
 - ត្រូវការការសុវត្ថិភាពច្រកចេញចូលអ្នកឡើងជើងដោយប្រើប្រាស់ប្រព័ន្ធគ្រប់គ្រងការពារ ជាដើម ហើយដំឡើងឧបករណ៍ការពារសុវត្ថិភាពបន្ថែមទៀត ដូចជាការដាក់ម៉ាស៊ីនប្រកាស ដើម្បីជួយមើលកន្លែងងងឹតនៅពេលបើកបរថយក្រោយ
- **ការរៀបចំផែនការការងារ**
 - រៀបចំផែនការការងារសម្រាប់ការគ្រប់គ្រងហានិភ័យ ដើម្បីមានព័ត៌មានលម្អិតអំពីការប៉ះទង្គិចនិងហានិភ័យនៃការជាប់ស្ទះ ផ្លូវប្រតិបត្តិការ និងនីតិវិធីប្រតិបត្តិការដែលមានសុវត្ថិភាព និងអនុវត្តការកិច្ចសហការផែនការ

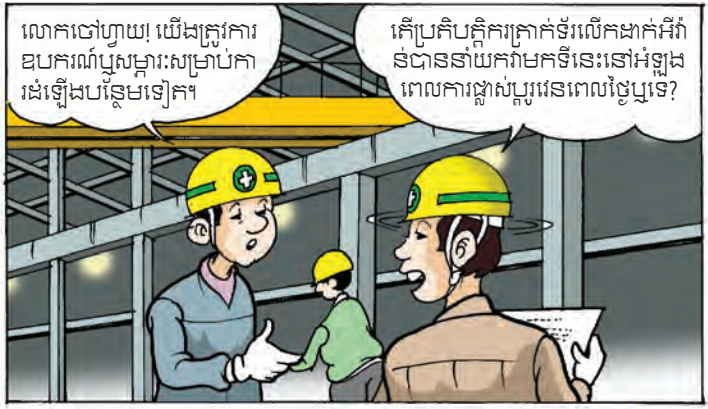
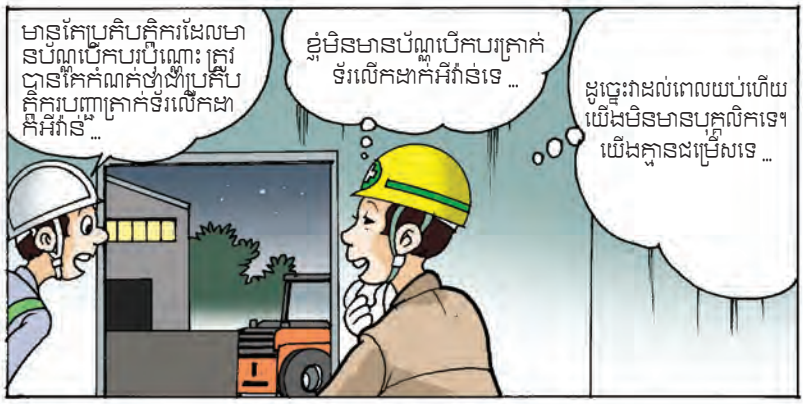
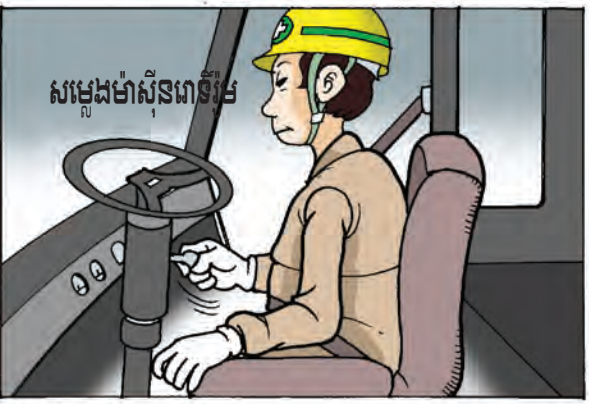
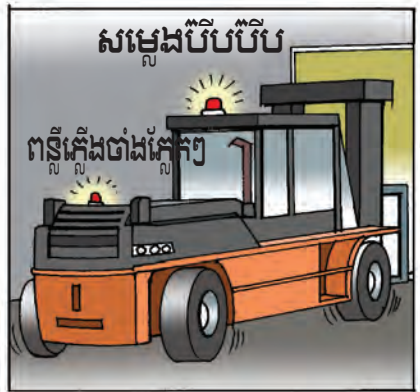
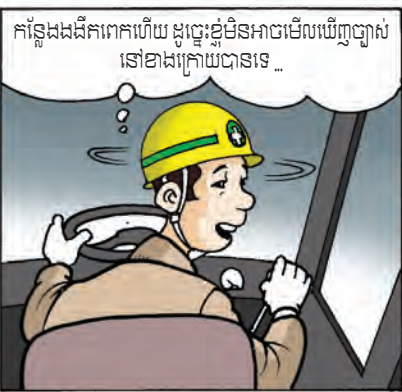
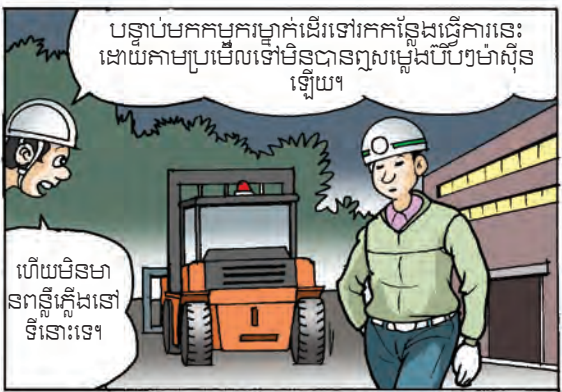
គ្រោះថ្នាក់ដែលបណ្តាលឱ្យស្លាប់ ដោយសារត្រាក់ទ័រលើកងក់អីវ៉ាន់ កើតមានឡើងញឹកញាប់។ កម្មករម្នាក់បានស្លាប់ដោយសារការបំប្លែងទង្វើមួយត្រាក់ទ័រលើកងក់អីវ៉ាន់ ដែលបើកថយក្រោយនៅកន្លែងងងឹត នៅពេលយប់។

ត្រាក់ទ័រលើកងក់អីវ៉ាន់ត្រូវតែដំណើរការដោយប្រតិបត្តិករដែលមានប័ណ្ណបើកបរតែប៉ុណ្ណោះ! :

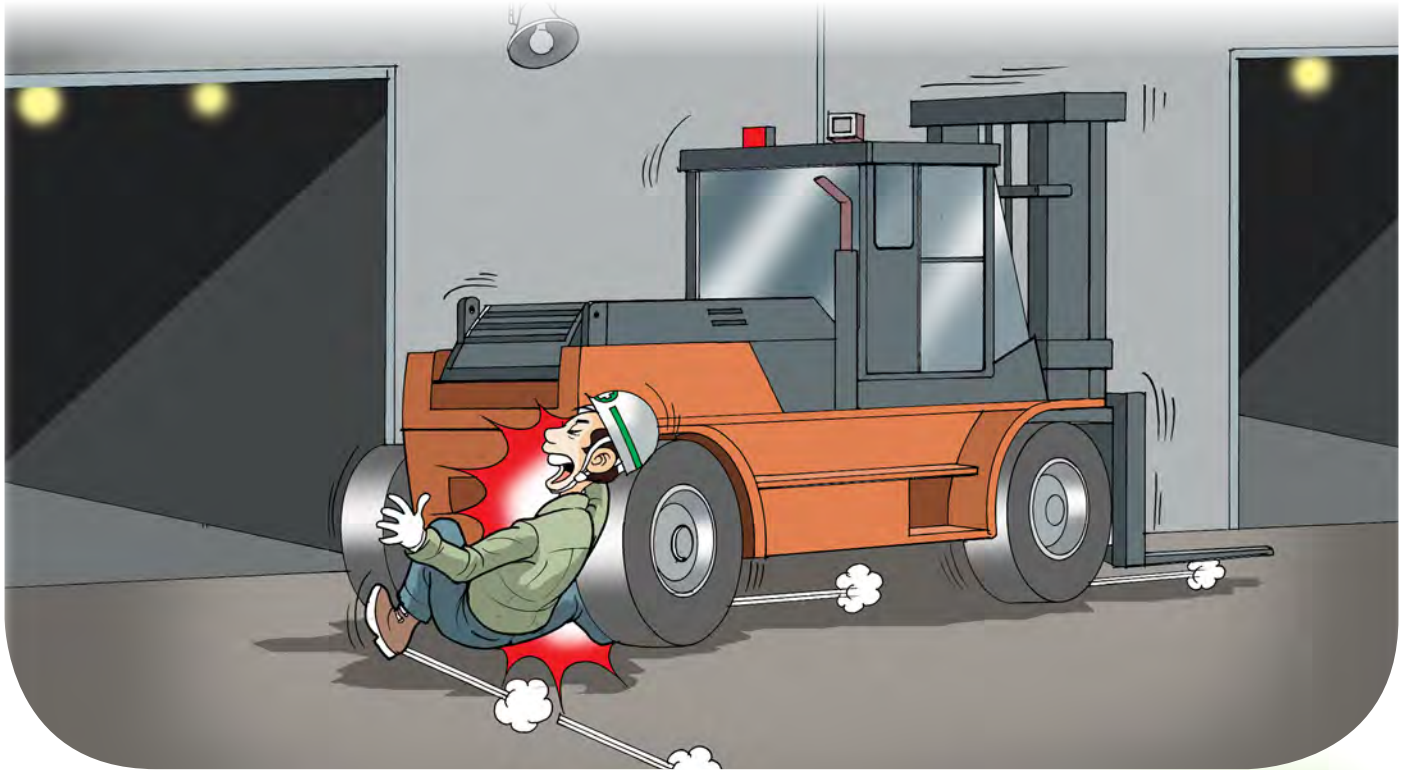
어두운 사무동에서 작업을 위해 도보로 이동하던 작업자가 후진하는 16톤 지게차에 부딪혀 넘어지면서 바퀴에 끼임

- 무자격자 운전으로 인한 운전 부주의 상존
- 야간의 고장 난 조명 및 지게차 후진시 사각지대에 의한 시야 확보 불충분

- 1 지게차 유자격자에 의한 운전
 - 지게차 키 별도 보관 조치 및 지게차 면허 유자격자 운전
 - 2 보행자 안전통로 및 시야확보 등의 안전조치 강화
 - 방책 등을 통한 보행자통로 확보 및 후진시 사각지대 해소를 위한 후방카메라 등 안전장치 추가 설치
- 작업계획서의 작성
 - 부딪힘, 끼임 위험, 운행경로 및 안전 작업방법을 포함한 위험예방 대책에 관한 작업계획서 작성 및 계획에 따라 작업 실시

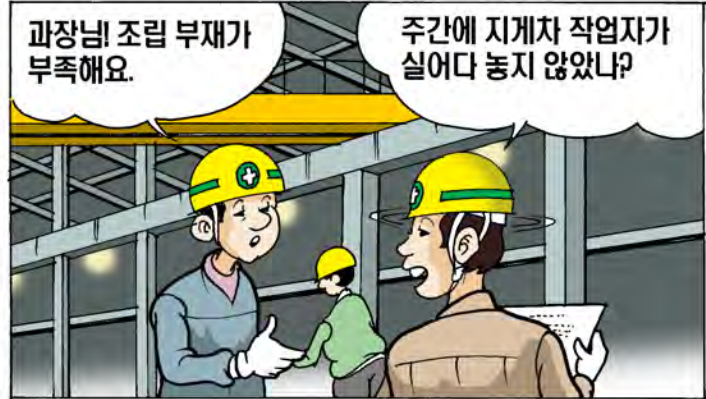
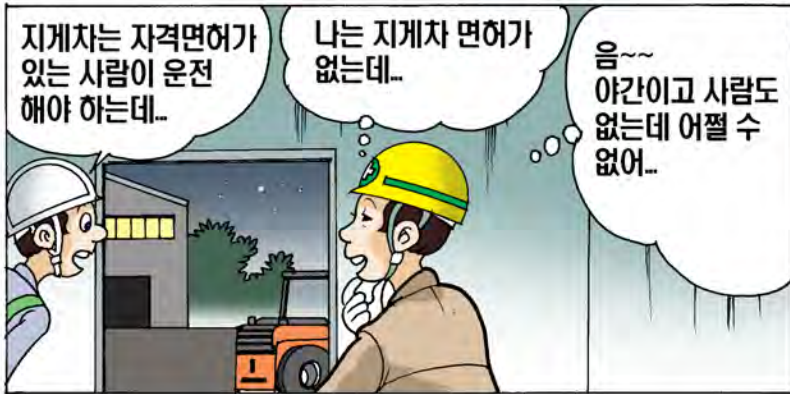
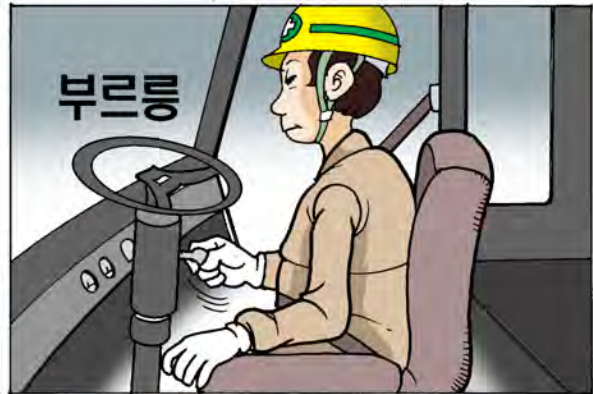
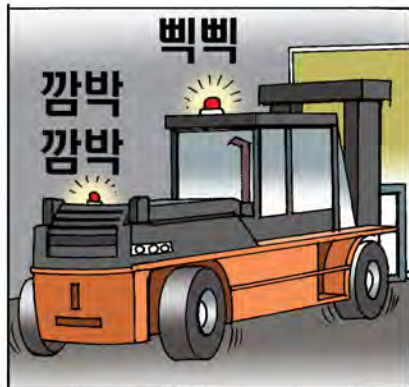
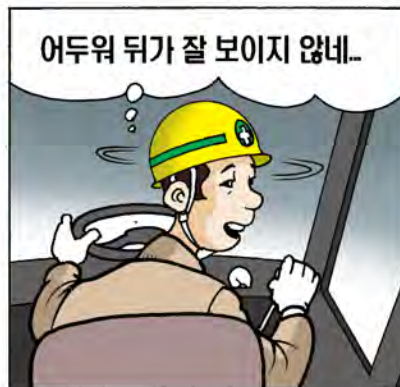
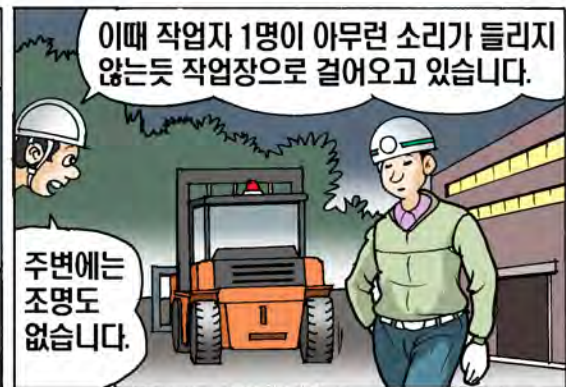
지게차로 인한 사망재해는 자주 일어납니다. 이번 재해는 어두운 야간에 후진 중 1명이 부딪혀 사망한 재해입니다.

지게차, 반드시 유자격자만 운전하세요!
