재해사례

(지게차)

지게차 이송 중 파지묶음 사이에 끼임

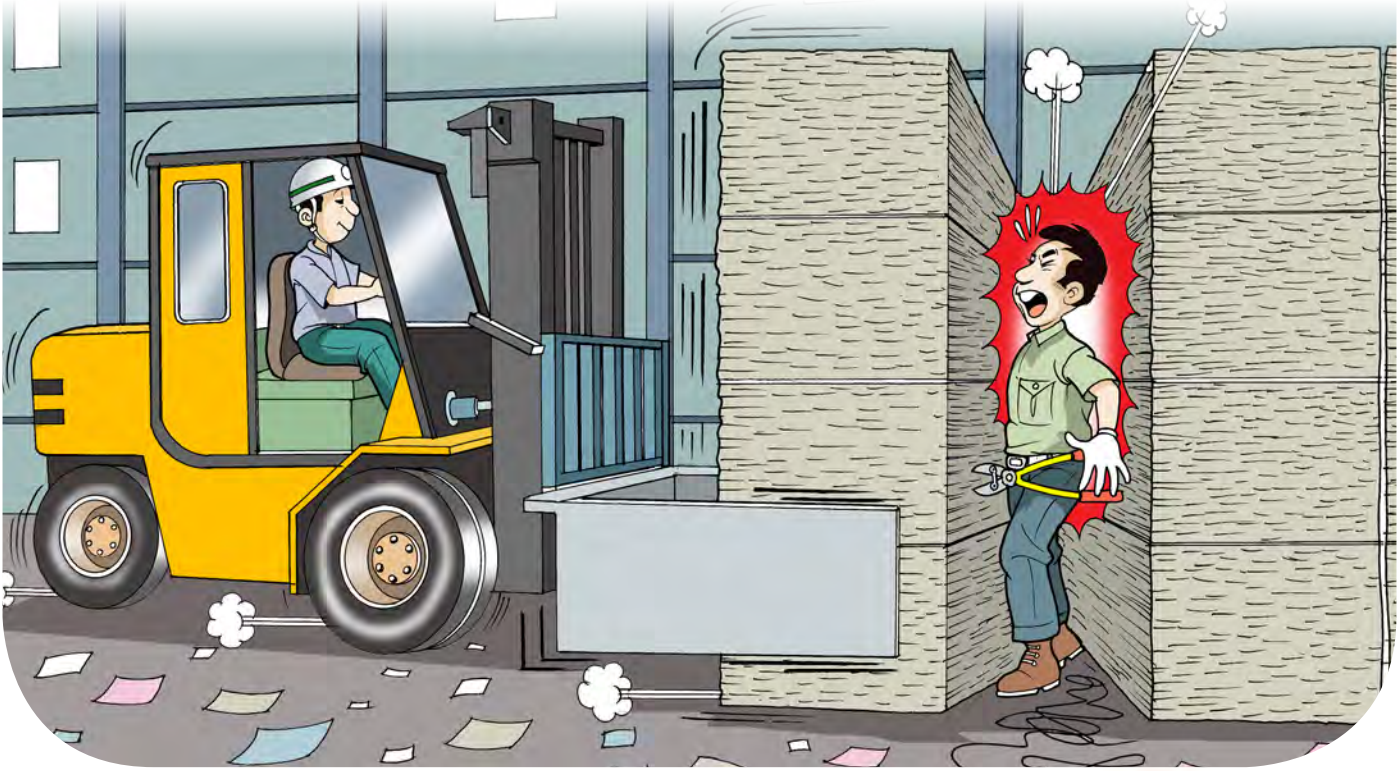
종이 생산업체에서 파지 컨베이어 투입작업에서 4.5톤 지게차로 파지묶음을 건물 벽쪽으로 밀던 중 2단 적재된 파지묶음 사이에서 밴딩용 철사를 제거하던 작업자를 발견하지 못한 상태에서 파지묶음 사이에 끼임

! 재해발생 원인

- 지게차 이송 등의 작업반경 내에서 철사 제거작업 등 출입 제한조치 미실시
 - ※ 직육면체 형태의 파지묶음(밀면 197cm×77cm, 높이100cm, 무게 약 700kg)
- 파지묶음 2단 적재(약 2m)로 지게차 운전자 시야가 확보되지 않은 상태에서 작업 실시

- 1 지게차 작업반경 내에서 화물이나 지게차 접촉 위험시 끼임, 부딪힘 우려가 있는 위험장소에 출입 제한
 - 작업 여건상 출입이 필요한 경우, 작업지휘자 또는 유도자를 배치 후 일정한 신호방법을 정하여 작업 실시
 - ※ 작업자 간 작업 경로, 종료시간 등에 대하여 사전 충분한 협의
- 2 지게차를 사용하여 화물을 적재하는 경우에는 지게차 운전자의 시야를 가리지 않도록 적재하여 작업 실시

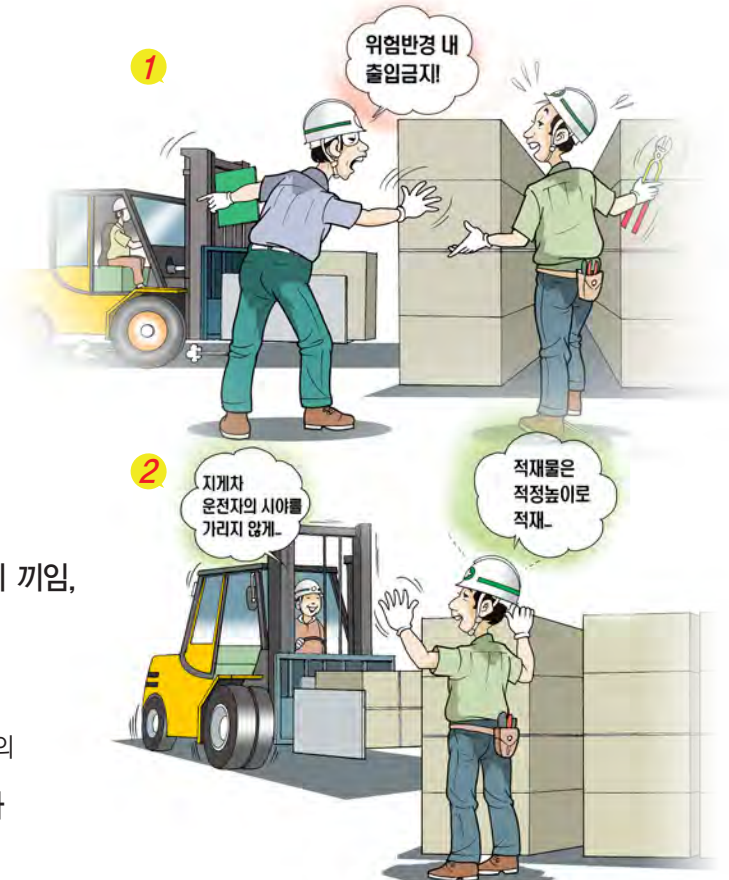
지게차 이송 중 파지묶음 사이에 끼임

지게차 작업반경 내
운전자가 다른 작업자를
발견하지 못해 1명이 끼여
사망한 사고입니다.

지게차 작업, 유도자 신호에 따라 출입제한 하세요!
