Ослын кейс

## 지게차 이송 중 파지묵음 사이에 끼임

### Цаасан прессийг сэрээт ачигчаар хана руу шахах үед хавчуулагдсан

# 지게차 이송 중 파지묶음 사이에 끼임

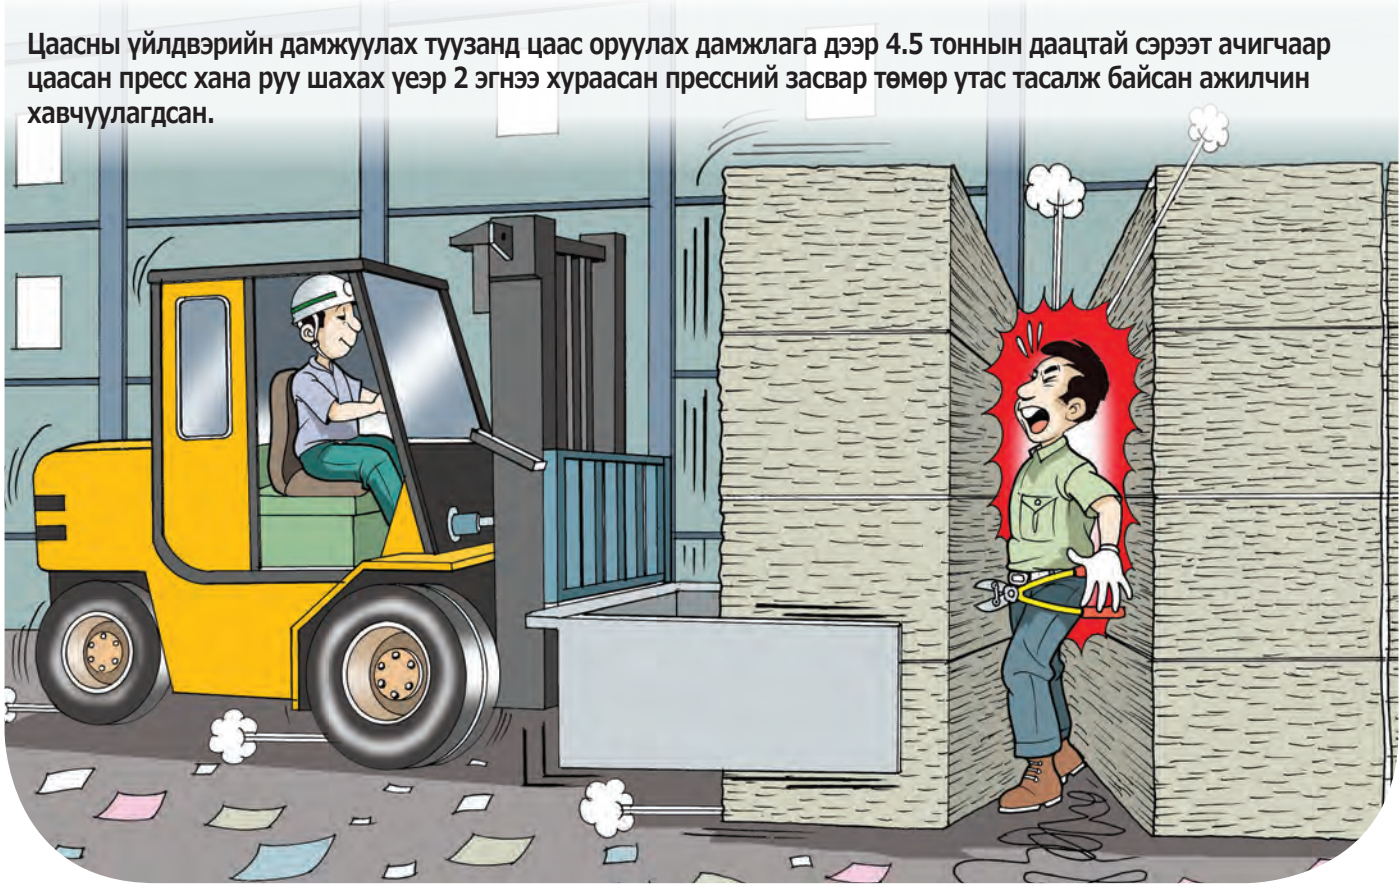
Цаасны үйлдвэрийн дамжуулах түүзанд цаас оруулах дамжлага дээр 4.5 тоннын даацтай сэрээт ачигчаар цаасан пресс хана руу шахах үеэр 2 эгнээ хураасан прессний засвар төмөр утас тасалж байсан ажилчин хавчуулагдсан.

- Сэрээт ачигч ажиллах бүсийн радиуст хүн орохыг хориглох арга хэмжээ аваагүй
  - ※ Пресслэж багцалсан цаас (Талбайн хэмжээ 197см×77 см, өндөр100 см, жин 700 кг)
- Сэрээт ачигчийн жолооч цаасыг 2 давхарлан (2 метр) хурааж, харах орчин хязгаарлагдсан нөхцөлд ажилласан

- 1 Сэрээт ачигчийн ажлын бүсийн радиуст ачаа бараа оруулахыг хориглоно. Мөн ачигчид шүргүүлэх, хавчуулагдах, дайруулах аюултай газар хүн орохыг хориглоно

- Ажлын нөхцөл байдлаас хамаараад хориотой бүсэд орох шаардлага гарсан үед ажлын хэсгийн ахлагч болон дохиочин томилж, урьдчилан тохирсон дохионы дагуу ажиллана

- 2 Сэрээт ачигчийг заавал жолоо бариах эрхтэй, зохих сургалтанд хамрагдсан хүнээр бариулах ёстой бөгөөд жолооч энэхүү шаардлагыг хангаж байгаа эсэхийг шалгасны дараа ажил гүйцэтгүүлнэ

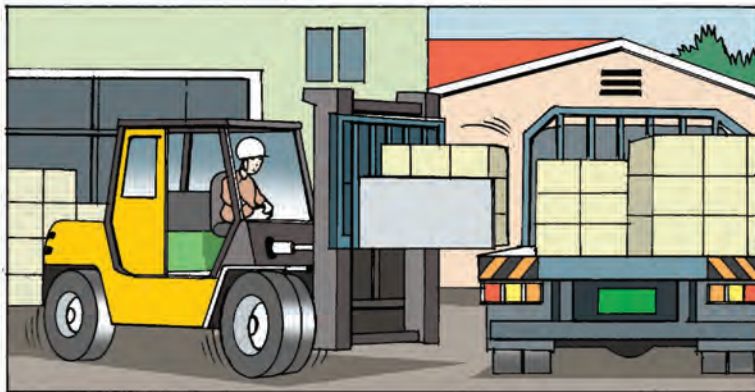
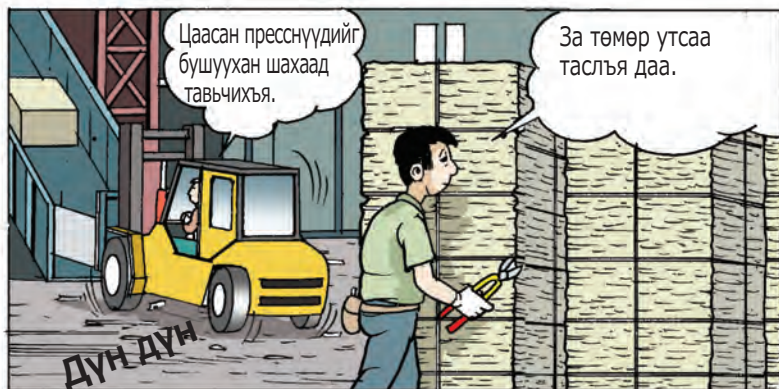
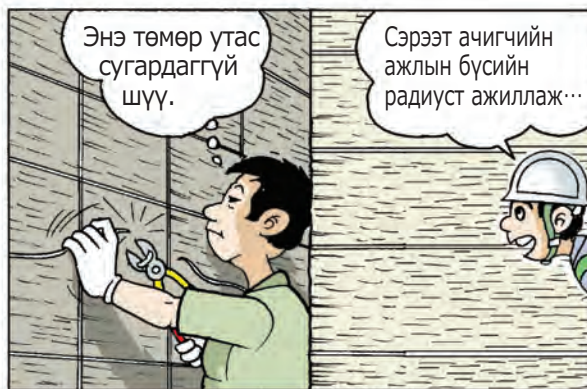
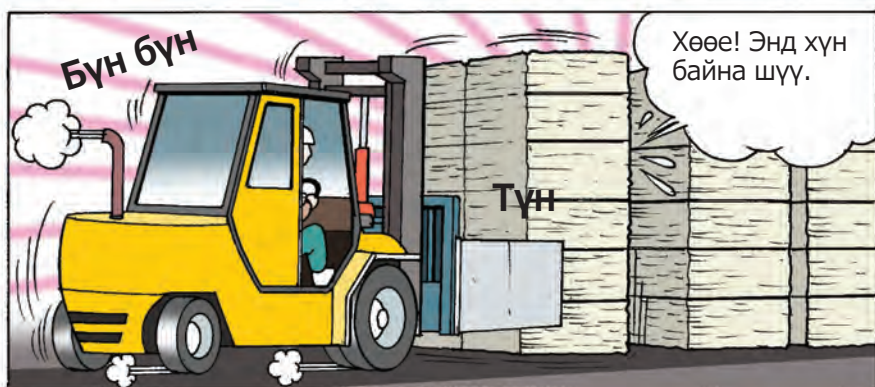
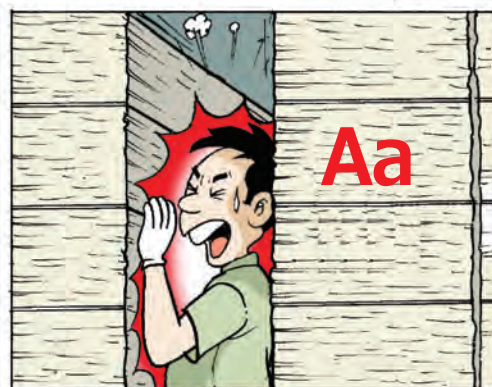
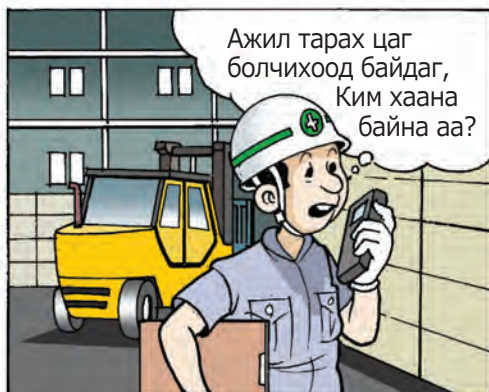
**Цаасан прессийг сэрээт ачигчаар хана руу шахах ед завсар нь хавчуулагдсан**

Сэрээт ачигчийн ажлын бүсийн радиус дотор байсан хүнийг жолооч анзаараагүйн улмаас 1 хүн прессэнд хавчуулагдаж нас барсан.

**Сэрээт ачигч ажиллаж байхад дохиочны өгсөн дохионы дагуу талбайд орохыг хориглоно!**

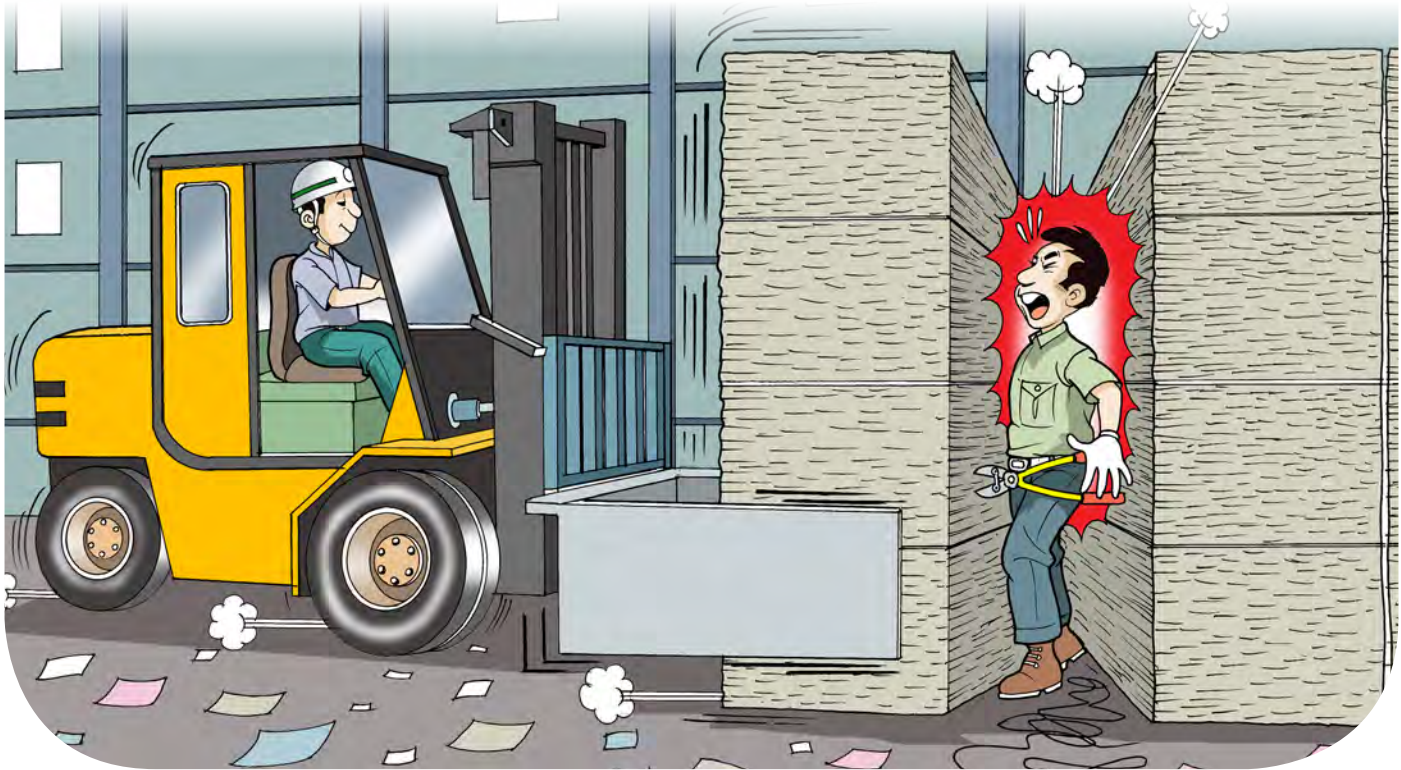
종이 생산업체에서 파지 컨베이어 투입작업에서 4.5톤 지게차로 파지묶음을 건물 벽쪽으로 밀던 중 2단 적재된 파지묶음 사이에서 밴딩용 철사를 제거하던 작업자를 발견하지 못한 상태에서 파지묶음 사이에 끼임

- 지게차 이송 등의 작업반경 내에서 철사 제거작업 등 출입 제한조치 미실시
  - ※ 직육면체 형태의 파지묶음(밀면 197cm×77cm, 높이100cm, 무게 약 700kg)
- 파지묶음 2단 적재(약 2m)로 지게차 운전자 시야가 확보되지 않은 상태에서 작업 실시

- 1 지게차 작업반경 내에서 화물이나 지게차 접촉 위험시 끼임, 부딪힘 우려가 있는 위험장소에 출입 제한
  - 작업 여건상 출입이 필요한 경우, 작업지휘자 또는 유도자를 배치 후 일정한 신호방법을 정하여 작업 실시
  - ※ 작업자 간 작업 경로, 종료시간 등에 대하여 사전 충분한 협의
- 2 지게차를 사용하여 화물을 적재하는 경우에는 지게차 운전자의 시야를 가리지 않도록 적재하여 작업 실시

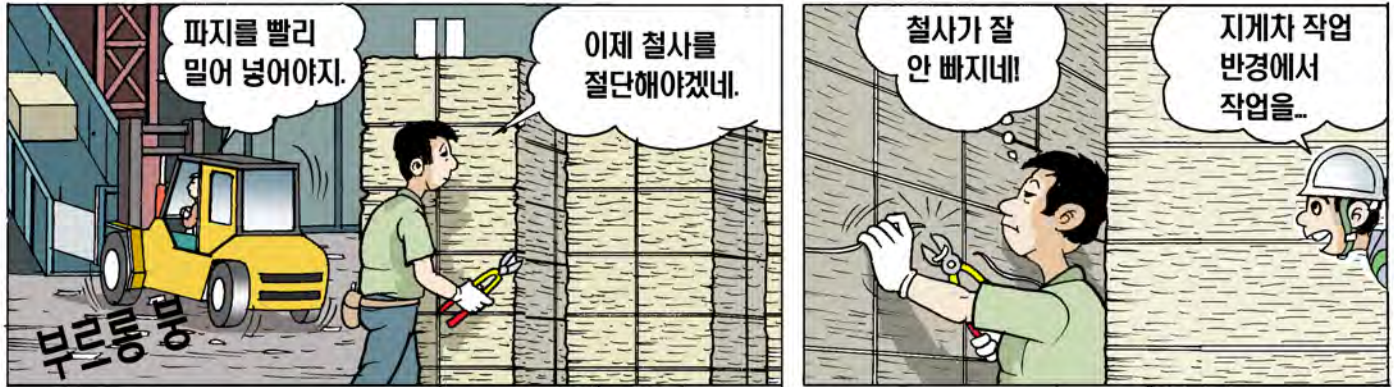
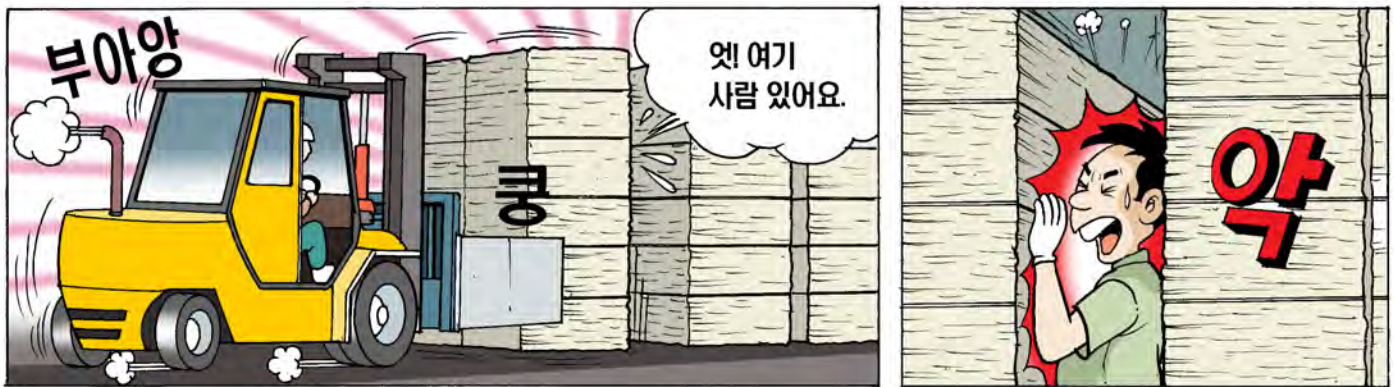
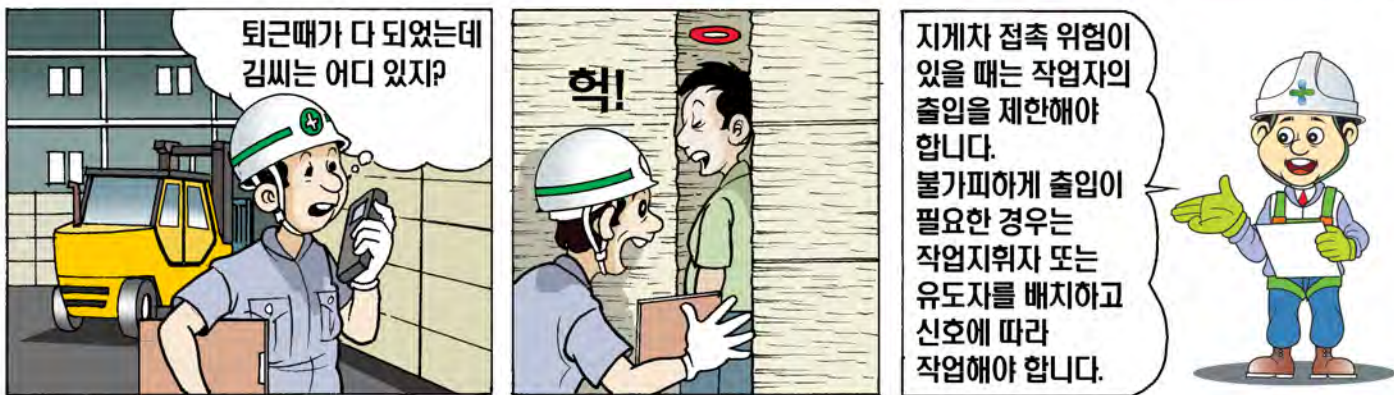
### 지게차 이송 중 파지묶음 사이에 끼임

지게차 작업반경 내  
운전자가 다른 작업자를  
발견하지 못해 1명이 끼여  
사망한 사고입니다.

## 지게차 작업, 유도자 신호에 따라 출입제한 하세요!
