# KEY MESSAGE

10호

## 주요 사고사례

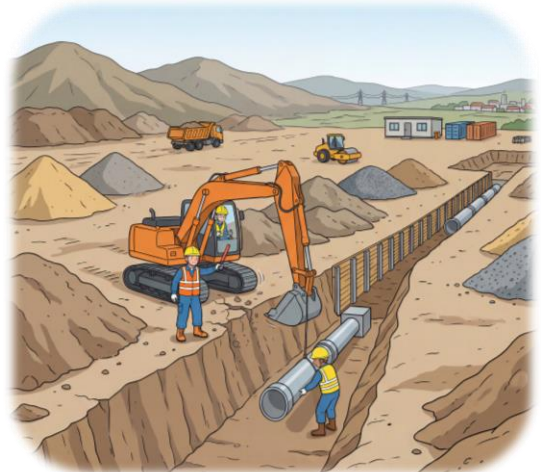
- ('26.5.27.) 서울 강남구, 하수관로 정비공사에서 굴착한 측면 토사가 붕괴되며 매몰사고 발생<사망 1명>
- ('26.4.20.) 충남 보령시, 토목공사 현장에서 하천 바닥 콘크리트 타설 작업 중 측면 토사 붕괴로 매몰<사망 1명>
- ('26.3.31.) 경기 동두천시, 토목공사 현장에서 흙막이가시설 설치 작업 중 토사 붕괴로 매몰<사망 1명>
- ('26.3.25.) 경기 안성시, 토목공사 현장에서 배수관 매설 작업 중 굴착 측면의 토사 붕괴로 매몰<사망 1명>

- ① 무너짐 위험 예방대책을 포함한 **작업계획서 작성** 및 이에 따른 작업 실시
- ① 지반의 종류를 고려한 **굴착면의 적정 기울기 준수**
- ① **흙막이 지보공, 방호망 설치** 등 토사 무너짐 방지조치
- ① **장마철 굴착면·사면 천막 덮기 및 배수로 설치·점검**
