곤돌라 작업안전

☑ 곤돌라 안전대책

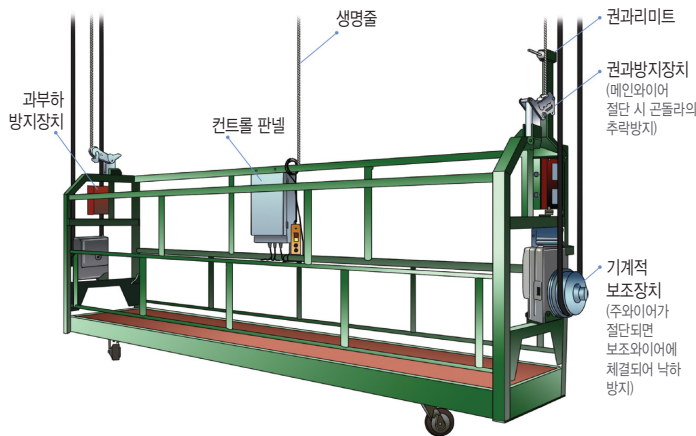
곤돌라(Gondola)라 함은 전용의 승강장치에 달린 로프 또는 달기 강선에 달기 발판이나 작업대를 부착하여 화물을 상하로 운반하거나 작업자가 탑승하여 선체 외벽의 도장, 사상, 용접작업 등에 사용하는 설비이다. 곤돌라는 작업 중 균형이 맞지 않아 근로자가 떨어지거나, 원치의 체인 등이 파단되어 떨어지는 사고가 발생하고 있어 작업 전 체인, 와이어로프 점검 및 작업 중 작업발판 평형을 유지하여 작업하는 것이 중요하다.

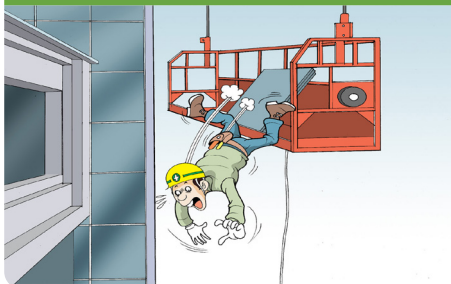
곤돌라 작업 중 지상으로 떨어짐

- 개요** 전면부 안전난간이 미설치된 곤돌라에 탑승하여 상부로 이동 중 커튼월 사이 개구부를 통해 약 24.4m 아래 지상으로 떨어짐
- 원인**
 - 곤돌라의 작업대 전후좌우에 안전난간 미설치한 상태로 작업 실시
 - 수직구명줄에 안전대를 미체결한 상태로 이동 또는 작업 실시
- 대책**
 - 곤돌라 작업대는 상부난간대, 중간난간대, 난간기둥 등으로 구성된 안전난간 설치
 - 곤돌라에 탑승하여 상부로 이동하는 경우에 탑승 근로자는 안전대를 수직구명줄에 체결하고 작업 실시
 - 작업 전 관리감독자에 의한 점검 후 작업
