# 전단기 작업안전

## 전단기의 특성

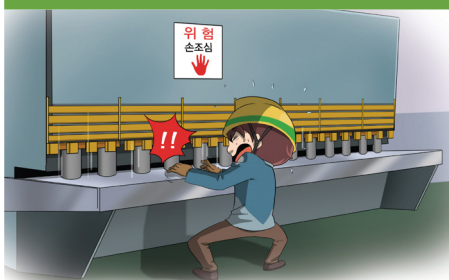
### 전단기에 제품을 밀어 넣는 과정에서 끼임

- 개요** 제품(철스크랩)을 절단하기 위해 전단기에 제품을 밀어 넣다가 제품과 전단기의 누름봉에 오른쪽 손가락이 끼임
- 원인** • 광전자식 안전장치 미설치    • 전면에 방호울 미설치  
• 2인 1조로 작업 시 신호 불일치
- 대책** • 광전자식 안전장치 설치  
• 전단기 칼날 전면에 방호울을 설치하고 방호울의 틈새는 투입하는 가공재 최대 두께 + 4(mm) 이내로 조정  
• 2인 1조로 작업 시 일정신호를 정하여 작업 실시

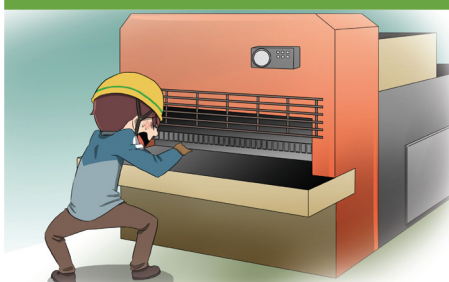
### 철판 소재 절단작업 중 손가락 절단

- 개요** 철판 소재 절단작업 중 전단기 방호울 제거 상태에서 손가락 절단
- 원인** • 작업 속도를 빨리 하기 위하여 방호장치의 기능을 해제시키고 불량품 제거 작업 중 풋 스위치를 동작시켜 손이 끼여 절단  
• 정비, 청소, 급유, 검사, 수리 등의 작업 시 기계의 운전을 정지하지 않고 작업을 수행
- 대책** • 방호장치의 기능을 복귀시켜 불시 가동에 의한 재해를 예방  
• 정비, 청소, 급유, 검사, 수리 등의 작업 시 기계의 운전을 정지하여야 하며, 기동장치에 잠금 표시를 하고 그 열쇠를 별도로 관리하거나 표시판을 설치하는 등 안전조치 실시
