프레스 작업안전

프레스 안전대책

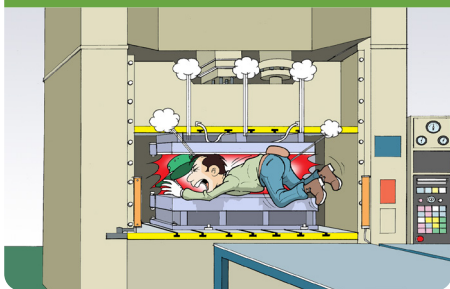
상부 금형과 하부 금형 사이에 끼임

- 개요** 유압프레스 금형수정을 위해 하부금형에 올라가 사포를 사용하여 상부 금형을 연마하던 중 상부금형이 하강하여 금형 사이에 끼임
- 원인**
 - 유압프레스의 상부 금형 불시 하강 위험방지를 위한 안전블록 미사용
 - 유압프레스 금형 조정작업 시 운전정지 미실시
- 대책**
 - 프레스 금형의 부착·해체·조정 할 경우 슬라이드 불시 가동 방지를 위해 안전블록을 설치한 후 작업
 - 프레스의 정비·금유·검사·수리·교체, 조정 등의 작업을 하는 경우 운전을 정지하고, 다른 작업자가 기동하는 것을 방지하기 위해 기동장치의 열쇠를 별도 관리, 표시판을 설치

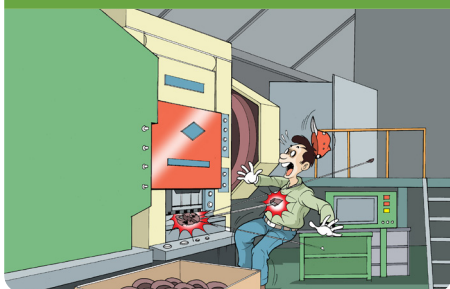
하부 금형이 파손되면서 파편에 맞음

- 개요** 작업 중 하부금형이 깨지면서 날아온 금형 파편에 가슴을 맞음
- 원인**
 - 프레스 금형 고정 방법 불량
 - 작업시작 전 금형 및 고정볼트 상태 점검 소홀
- 대책**
 - 금형 고정용 브래킷(물림판)을 이용하여 고정시킬 때 고정용 브래킷은 수평이 되게 하고 고정볼트는 수직이 되도록 함
 - 관리감독자가 지휘하여 실시하고, 작업 시작 전 금형 및 고정볼트 상태 점검 실시 후 점검 결과 이상이 발견되면 필요한 조치 실시
