연삭기 작업안전

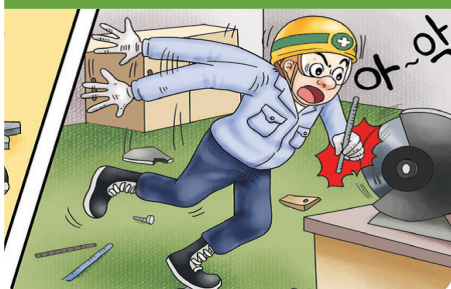
연삭작업 중 넘어지며 손 베임

- 개요** 연삭작업 중 바닥에 걸려 넘어지며 손등 베임
- 원인**
 - 작업장 정리정돈 미흡
 - 연삭기 회전부 노출 범위가 넓어 접촉 가능성 높음
- 대책**
 - 작업장 바닥 정리정돈 철저
 - 연삭기 회전부는 가공범위를 제외하고 방호덮개 설치
