밀링기계 작업안전

밀링기계의 특성

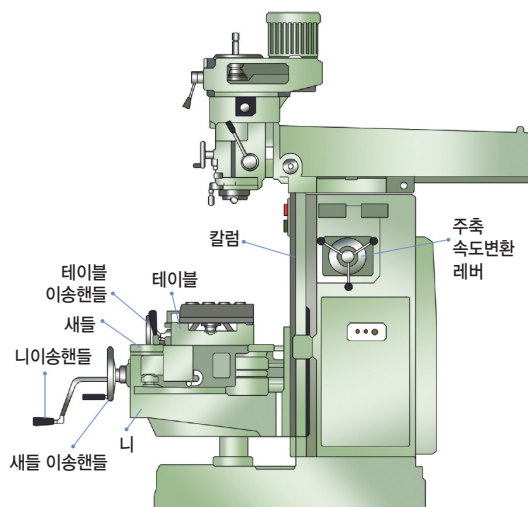
밀링 커터(Milling cutter)나 바이트(Bite)가 고정된 주축 또는 아버(Arbor)를 회전시켜서 테이블에 고정된 공작물을 이동시키면서 절삭 가공하는 공작기계이다. 평면 가공, 측면 가공, 홈 가공, 기어 가공 등 여러 가지 가공을 할 수 있다.

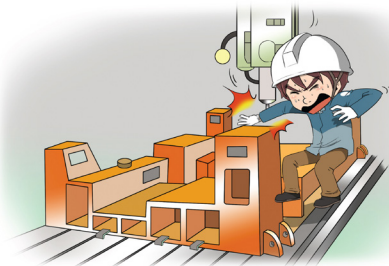
밀링기 날에 작업복 소매가 말림

- 개요** 밀링기로 자동차 후문(Tail gate) 제작용 금형을 가공하던 재해자가 금형조립 Key 부분을 확인하기 위해 금형 상부에 올라가 점검하던 중 회전 중인 밀링날에 오른쪽 작업복 소매가 걸려 오른팔이 끼임
- 원인** • 가동 중인 상태에서 금형 조립용 Key가 맞는지 확인하기 위해 작업범위(위험점) 내 진입
• 밀링기 전원차단 등 안전조치 내용이 포함된 안전수칙 미제정 및 미게시
- 대책** • 설비가동 중지 및 불시가동 조치 후 정비 및 확인 실시
• 밀링기 안전작업을 위한 안전수칙을 제정하여 게시하고 근로자 교육 실시

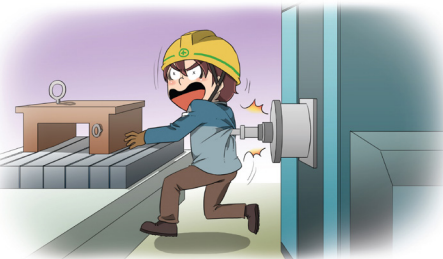
수평 밀링기 날에 작업복 말림

- 개요** 금형가공 작업장에서 자동차 수리금형의 측면 가공을 위해 CNC 수평 밀링 머신으로 절삭가공 후 가공면을 확인하기 위해 가공 작업부에 들어가 에어건으로 스크랩을 제거하고 검사하던 중 회전 중인 엔드 밀에 말림
- 원인** • 밀링 머신 정비, 검사 및 수리작업 시 운전정지 미실시
• 밀링 머신 주변에 방책 미설치
- 대책** • 밀링 머신 정비, 검사 및 수리작업 시 기계를 정지하고 기동장치에 잠금장치를 하거나 표지판을 설치하여 제3자의 불시 가동을 예방
• 밀링 머신 주변에 방책 등을 근로자 출입 시 기계의 작동이 정지되는 연동구조로 설치 하거나 안전매트 등을 설치
