# 사출성형기 재해예방 OPS

## 중대재해 사례

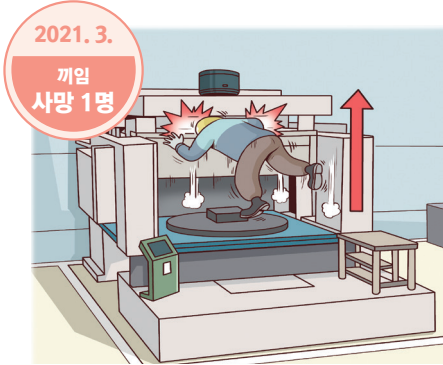
2021. 3.  
끼임  
사망 1명

▶ 사출성형기 상부 프레임과 이동형판 사이에 머리를 넣고 점검 확인 중 상승하는 이동형판과 프레임 사이에 끼임

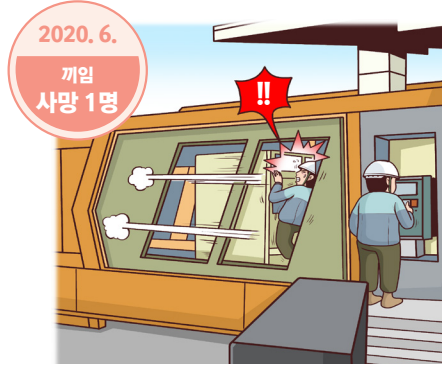
2020. 6.  
끼임  
사망 1명

▶ 사출성형기 내부 수리작업 중 타 근로자의 불시가동으로 인해 끼임

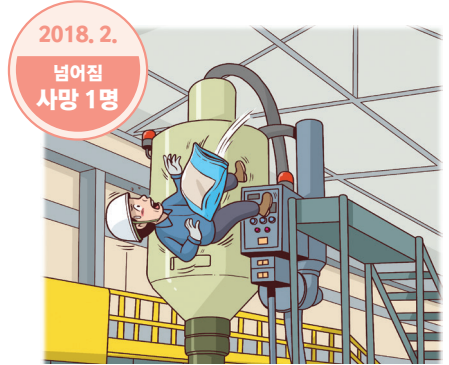
2018. 2.  
넘어짐  
사망 1명

▶ 원료 투입 중 상부에서 넘어짐
