# 이동식크레인(차량탑재형) 재해예방 OPS

## 중대재해 사례

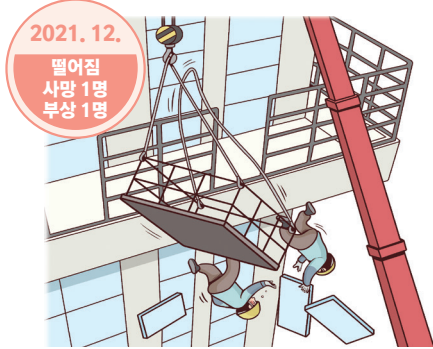
▶ 이동식크레인에 설치한 작업대에 탑승하여 방음벽설치 중 벨트슬링이 혹에서 이탈되어 작업대가 기울어지며 떨어짐

▶ 이동식크레인의 불법 개조를 통한 불법 탑승설비 부착을 금지

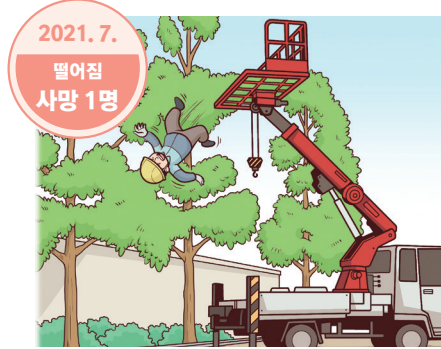
▶ 이동식 크레인에 설치한 작업대에 탑승하여 나무 전지작업 중 떨어짐

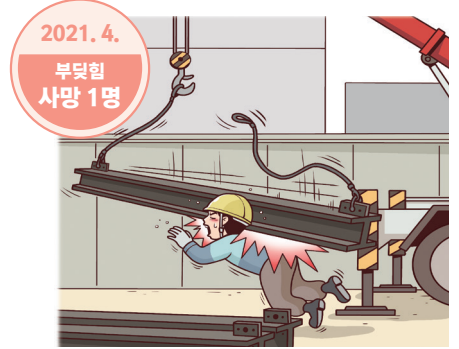
▶ 마모된 클램프로 체결기둥 이동 중 클램프에서 기둥이 이탈하여 주변에 있던 재해자를 덮침

▶ 적절한 줄걸이 용구 사용  
▶ 중량물 취급 시 인근 근로자 출입 금지 조치
