프레스 재해예방 OPS

중대재해 사례

위험요인 및 안전대책

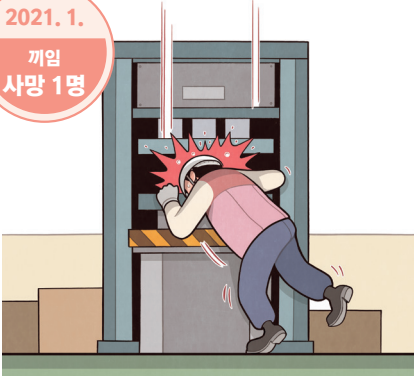
2021. 1.
끼임
사망 1명

▶ 불량품을 수동으로 재작업하는 공정에서 슬라이드가 하강하여 상금형과 트랜스퍼 사이에 끼임

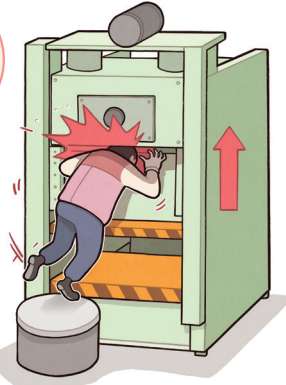
2020. 3.
끼임
사망 1명

▶ 프레스 공압을 제거하지 않은 상태에서 수리 중 슬라이드 상승으로 프레스 본체와 슬라이드 상부에 끼임

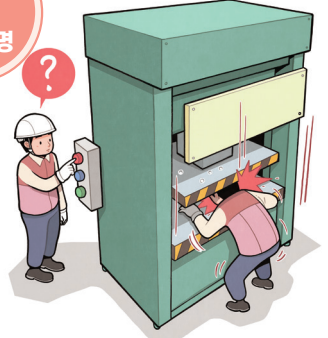
2019. 8.
끼임
사망 1명

▶ 프레스 정비 작업 중 타 근로자의 임의작동으로 인한 끼임

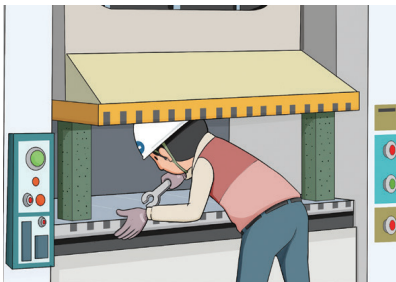
01

금형교체 시 안전블럭 미설치

▶ 금형교체 및 조정작업 시 슬라이드 불시 하강 방지를 위한 안전블럭 사용

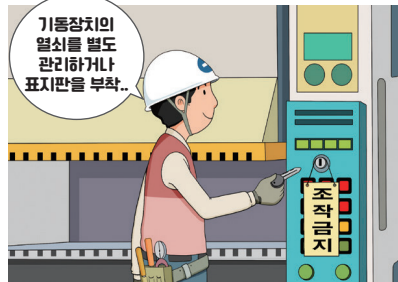
02

금형교체 및 수리점검 시 전원차단 미실시

▶ 금형교체 또는 수리점검 시 불시동작 예방을 위한 전원차단
▶ 수리점검 시 타 근로자 임의조작 방지를 위한 표지판부착

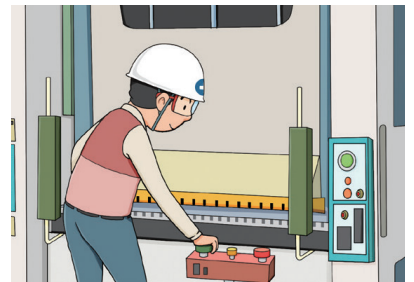
03

프레스 방호장치 무효화

▶ 프레스(양수조작식 안전장치 및 광전자식 안전장치) 설치 및 정상작동
