승강장안전문 설비 점검 중 전동차와 부딪힘

☑ 재해개요

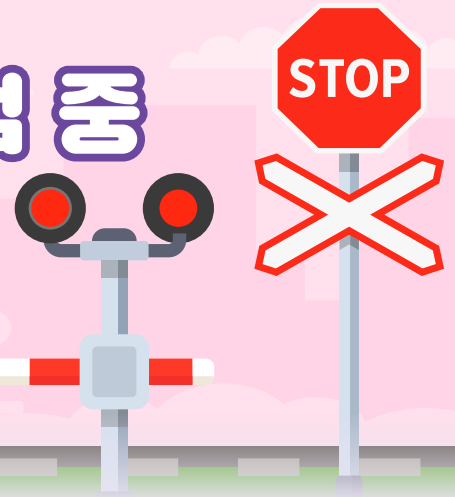
지하철 역사 승강장안전문(PSD)의 선로 측에서 동작감지 센서를 점검하던 중 해당 역사로 들어오는 전동차에 머리를 부딪혀 사망

- ▶ 전동차 운행구간 내 출입 작업 시 안전조치 미실시
- ▶ 전동차 운행시간 중 출입통제 등의 작업 제한 없이 점검을 진행하는 등 안전작업절차 미준수

1. 작업 전 선제적 통제 : 안전 확보 및 절차 준수

- 작업방법, 순서, 안전조치 및 예방대책 포함
- 전동차 운행이 중단되는 시간대(심야 등) 작업을 원칙으로 하며, 부득이한 경우 전동차의 통제방법을 구체화

- 감시자는 전동차 접근 확인 및 경고 역할을 명확히 수행
- 작업허가 및 완료 보고 절차를 준수하고 승인 없이는 작업구역에 진입 금지

- 작업 전, 작업자가 통행하는 전동차와 접촉되지 않도록 안전공간을 충분히 확보
- 미확보 시, 전동차 운영을 정지하고 작업 수행
- 대피공간 위치와 비상 대피 경로를 사전 숙지

- 작업 시간 동안 해당 궤도에서 전동차 운영은 원칙적으로 중지
- 부득이한 경우, 전동차 통행시간 간격을 충분히 확보하고 전동차 운행시간을 작업자에게 미리 알려 위험에 대처토록 함
