펠프 스프레더에 부딪혀 추락

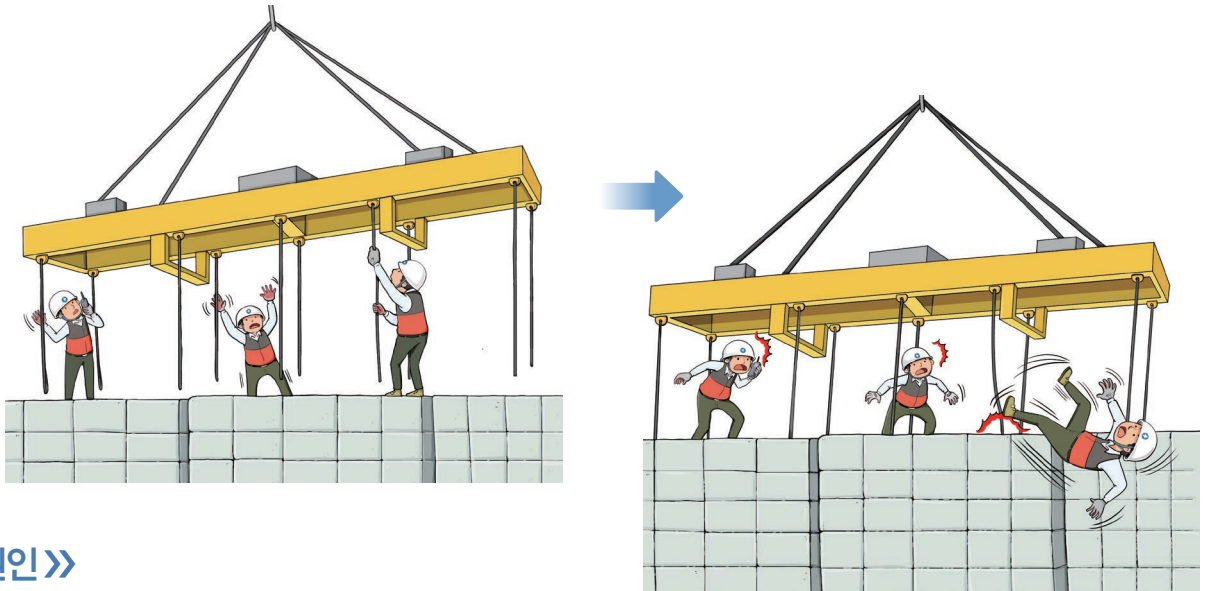
- 2017년 1월, 000항에서 펄프 하역을 위해 선내 작업 중
- 스프레더* 훅(hook)을 펄프 화물고리에 체결하기 위해 스프레더 밑으로 들어가다가 흔들리는 스프레더의 가장자리에 부딪히면서 2m 아래로 추락하여 오른쪽 발목 골절
- * 컨테이너 및 화물을 들어올리는 데 사용되는 장치로 컨테이너와 크레인 사이에서 동작

- 신호수와 작업자 간의 소통 미흡
- 스프레더의 흔들림이 있는 상태에서 불안정한 작업 진행

- 대책 1** 신호수와 크레인 운전자, 작업자 간의 명확한 신호 및 확인 (Eye contact) 후 작업 진행
- 대책 2** 스프레더의 흔들림이 멈춘 후 작업 진행
- 대책 3** 추락주의 경고표지 설치
