사이드네트 고정용 타이어가 강풍에 날려 충돌

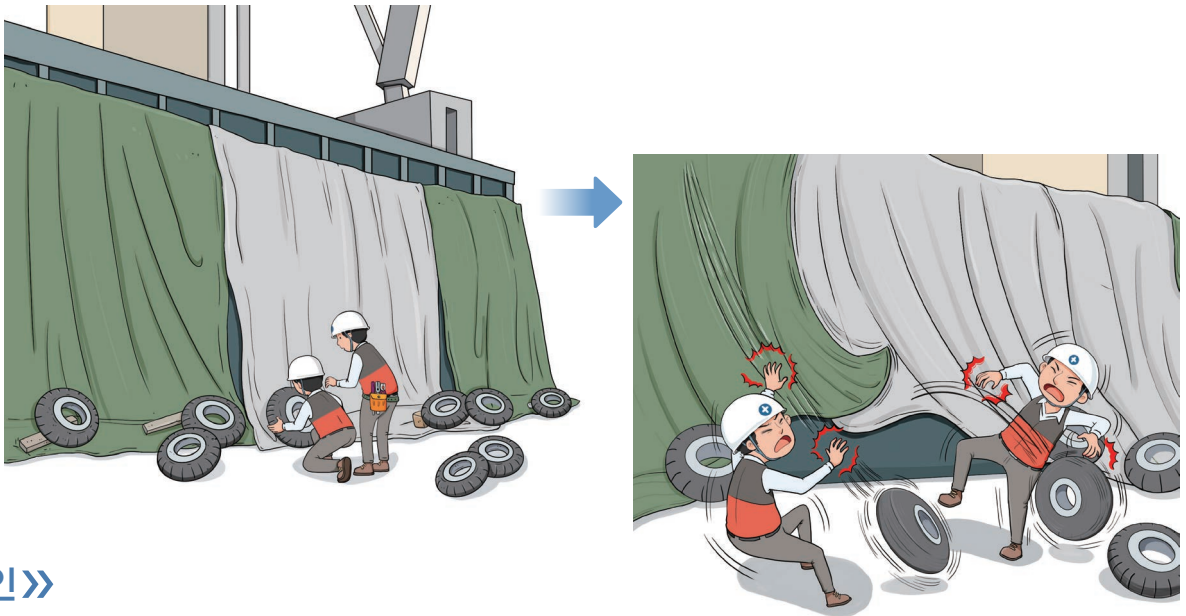
- 2015년 10월, OO부두에서 광석 하역작업을 위해 본선 사면에 쳐둔 사이드네트가 바람에 날려 정리 작업 중
- 갑작스런 강풍으로 사이드네트가 심하게 날려 고정용 타이어가 튀어올라 왼손에 부딪히면서 네 번째 손가락이 꺾여 탈구

- 강한 풍속에 적합하지 않은 사이드네트 고정도구 사용
- 불안정한 작업환경(강풍 등 기상악화)에서 무리한 작업 진행

- 대책 1** 바람이 많이 부는 경우 사이드네트를 보다 견고하게 고정
- 대책 2** 관리감독자(포맨)는 작업 전 작업환경 점검 후 작업진행 여부 결정
