# 위험을 보고도 무시하였다. 다만, 그게 누구인지 모를 뿐이다.

### 건설 현장 30년의 베테랑이 환기구로 떨어져 사망하였습니다.

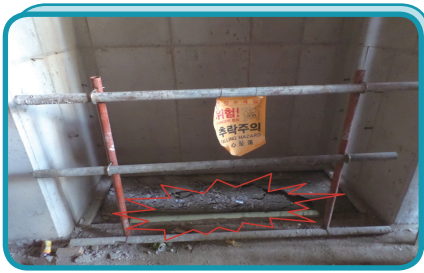
사고가 발생한 환기구(D·A) 개구부는 지하 6층부터 지하 1층까지 동일한 구조로, 개구부 주변에는 안전난간이 설치되어 있고, 환기구에는 합판(개구부 덮개)이 덮여져 있으며 그 아래에는 지주가 설치되어 있었다.

추락장소+안전난간 설치상태

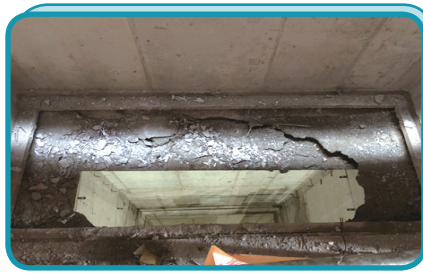
합판하부 지주가 없어 추락

하지만 아쉽게도 지하 1층 환기구에 설치된 합판 아래에는 지주가 없었다. 그럼 지하 1층 합판 아래에 있어야 할 지주는 누가 치웠을까? 지주를 치웠다는 사람은 아무도 없었다. 다만, 사고 관계자들은 A씨가 안전난간이 있는 곳을 왜 넘어갔는지 모르겠다고 했다.

현장 관리자나 관리감독자는 매일 같이 현장을 순찰한다. 합판 아래에 지주가 있었음을 보았을 것이고, 지주가 제거된 것도 보았을 것이다. 또한 합판 아래 설치된 지주 제거를 지시한 사람도, 지주를 제거한 사람도, 지주를 제거함으로써 추락의 위험이 있다는 것도 알고 있었을 것이다. 위험을 알고 있다면, 그 위험을 제거하여야 한다. 그러나 사고 현장에서서는 위험을 보고도 무시하였다. 그것이 관리자인지, 관리감독자인지, 작업자인지 모를 뿐이다.

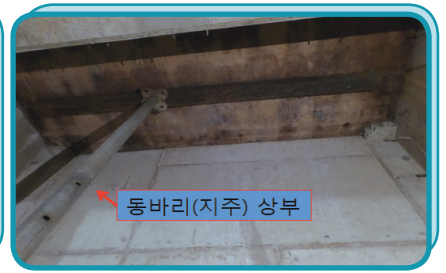
다른 층의 환기구에는 내부 작업시 작업발판으로 사용하기 위해 합판 아래 지주가 설치되어 있었다. 본인이 직접 설치한 것은 아니었으나, 현장 구석구석을 다니며 자재정리 하던 A씨는 현장의 이런 상황을 충분히 알고 있었을 것이다. 몇일 전에도 다른 층에서 작업할 때에는 안전하게 작업을 하였기 때문에 사고 당일에도 아무런 의심없이 안전하다고 생각하고 안전난간을 넘어 합판 위에 올라 섰을 것이다.

다른장소 합판하부 지주설치 상태
