# 숙련 노동자의 안전한 현대형 전동공구 사용

## 재해사례

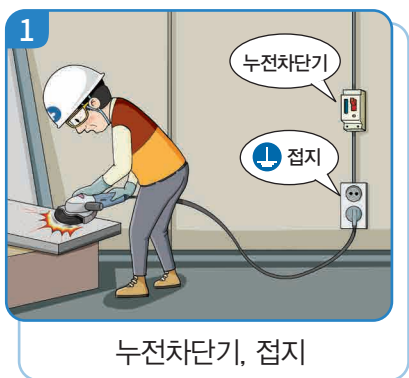
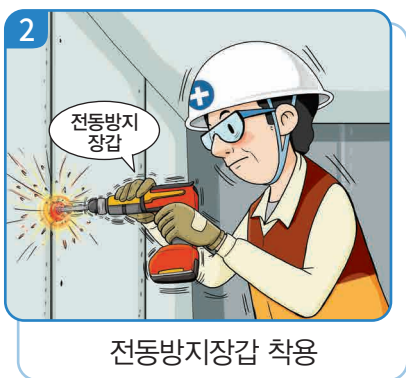
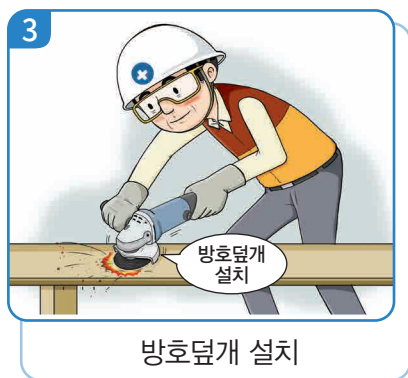
- 전기·기계기구를 사용할 때는 접지를 실시하는 등 누전에 대비하는 조치를 한다.
- 진동 등이 신체에 노출되는 작업을 수행할 때는 전동방지장갑 등을 착용한다.
- 슛돌이 파손되거나 절삭칩이 비산될 우려가 있는 경우 덮개를 설치하는 등 방호조치를 해야 한다.

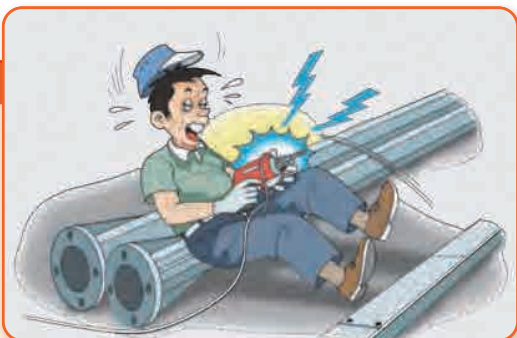
우천으로 작업장 바닥이 젖어 있는 상태에서 재해자가 가로등에 사용되는 스텐레스 재질의 지지대에 볼트 구멍을 뚫기 위해 핸드드릴기로 천공작업을 하던 중 전선피복이 손상되어 누전으로 감전 사망

- 휴대형 전동드릴(이중 절연구조가 아님)에 접지 미실시
- 전원 측에 감전 방지용 누전차단기 미설치

번호	점검 항목
1	작업 전, 사용기계의 외관, 케이블, 방호덮개 등을 점검하고 결함을 수정
2	전기기계·기구에 접지를 실시하거나 외함이 플라스틱 재질등 이중절연구조의 휴대형 전동기계·기구 사용
3	대지전압 150V를 초과하는 휴대용 전동기계·기구는 전원측에 감전방지용 누전차단기가 설치되었는지 확인
4	피복이 손상된 배선은 즉시 기존 절연의 동등 이상으로 보강
5	이상소음이나 과열발생 시 전원차단 후 점검
6	연삭숫돌 덮개의 임의 해체 금지
7	소음과 진동이 발생하는 작업을 하는 경우에 진동방지장갑, 귀마개 등 착용
8	추락위험 장소에서 작업할 경우 안전대, 안전모 등 개인보호구 착용

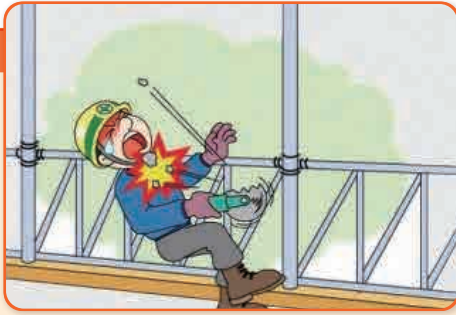
2

⇒ 핸드그라인더로 철재기둥의 용접부분 절삭작업을 하던 중 연삭숫돌이 닿지 않자 외경이 큰 숫돌로 교체 후 작업하던 중 숫돌이 파괴되면서 파편이 비래하여 사망

- 숫돌의 파괴에도 이를 보호할 덮개 미설치
- 날아드는 파편으로부터 신체를 보호하는 보안면, 보안경 등 미착용

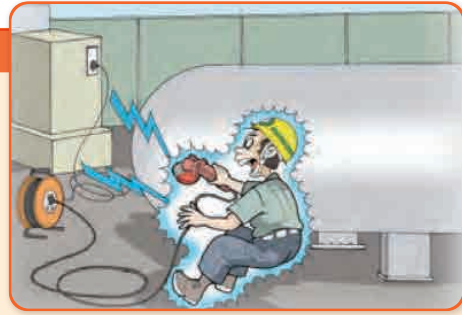
3

⇒ 압력용기 제조 작업장에서 철재 압력용기의 부식 부분에 대한 연삭작업을 위해 핸드 그라인더를 들고 이동하던 중 피복이 손상된 이동전선의 220V 충전부에 접촉되어 감전 사망

- 절연피복이 손상된 전선의 충전부에 직접 접촉
- 누전차단기가 설치되지 않은 이동식 전원개폐기 사용
