타워크레인으로 인양 중 떨어진 하물에 맞음

❗ 타워크레인을 이용하여 철근다발을 인양 중 트롤리 시브 부분의 와이어로프가 끊어져 떨어진 훅 블록과 철근다발에 맞음

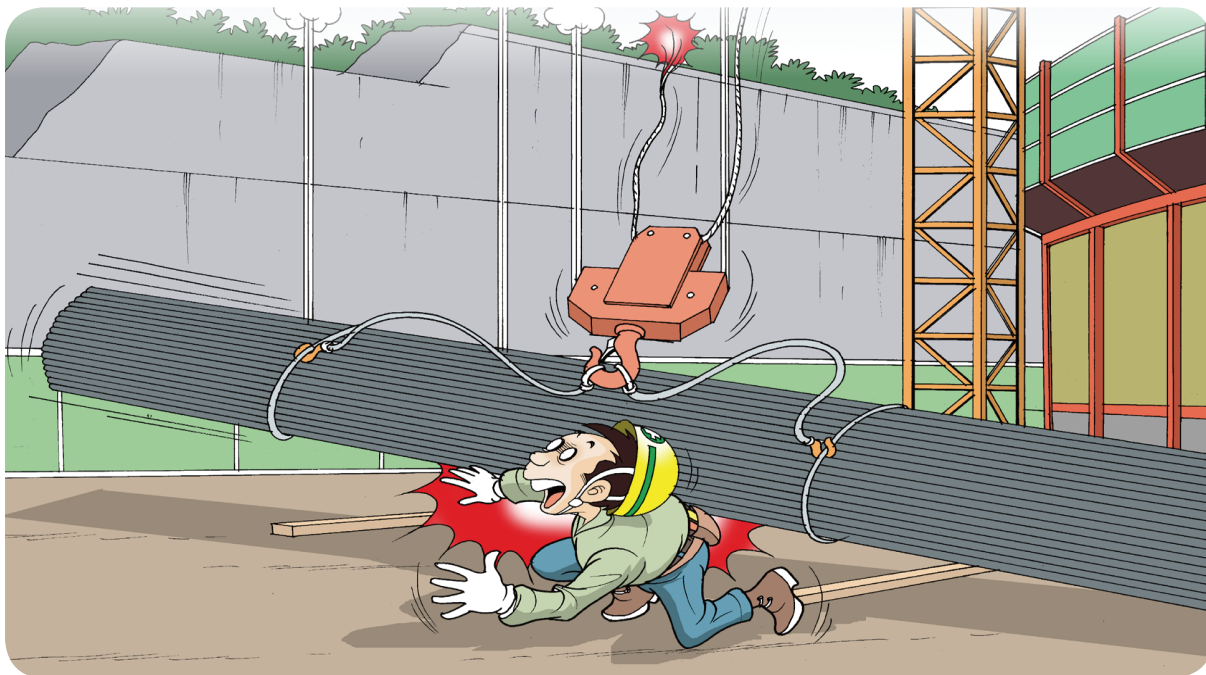
- ▶ 타워크레인 작업 시작 전 점검 미흡
 - » 주권 와이어로프가 시브와 시브 축에 끼인 상태로 철근다발(840kg)을 인양 중 회전 축에 반복적으로 감겨, 피로하중 발생
- ▶ 크레인 작업 시 근로자 출입통제 미흡

- ▶ 타워크레인 작업 시작 전 점검 실시¹
 - » 크레인을 사용하여 작업을 시작할 때 와이어로프가 통과하고 있는 곳의 이탈유무 확인, 와이어로프 상태 등을 점검 후 작업 실시
- ▶ 크레인을 사용하여 작업하는 경우 인양 중인 하물이 작업자의 머리 위로 통과하지 않도록 미리 작업자 출입통제 실시²
