حادثات کی واقعاتی مثالیں

(وزن اٹھانے والی لفٹ)

지게차 이송 중 파지묶음 사이에 끼임

ردی کاغذ کے بندلوں کے درمیان پھنسنا

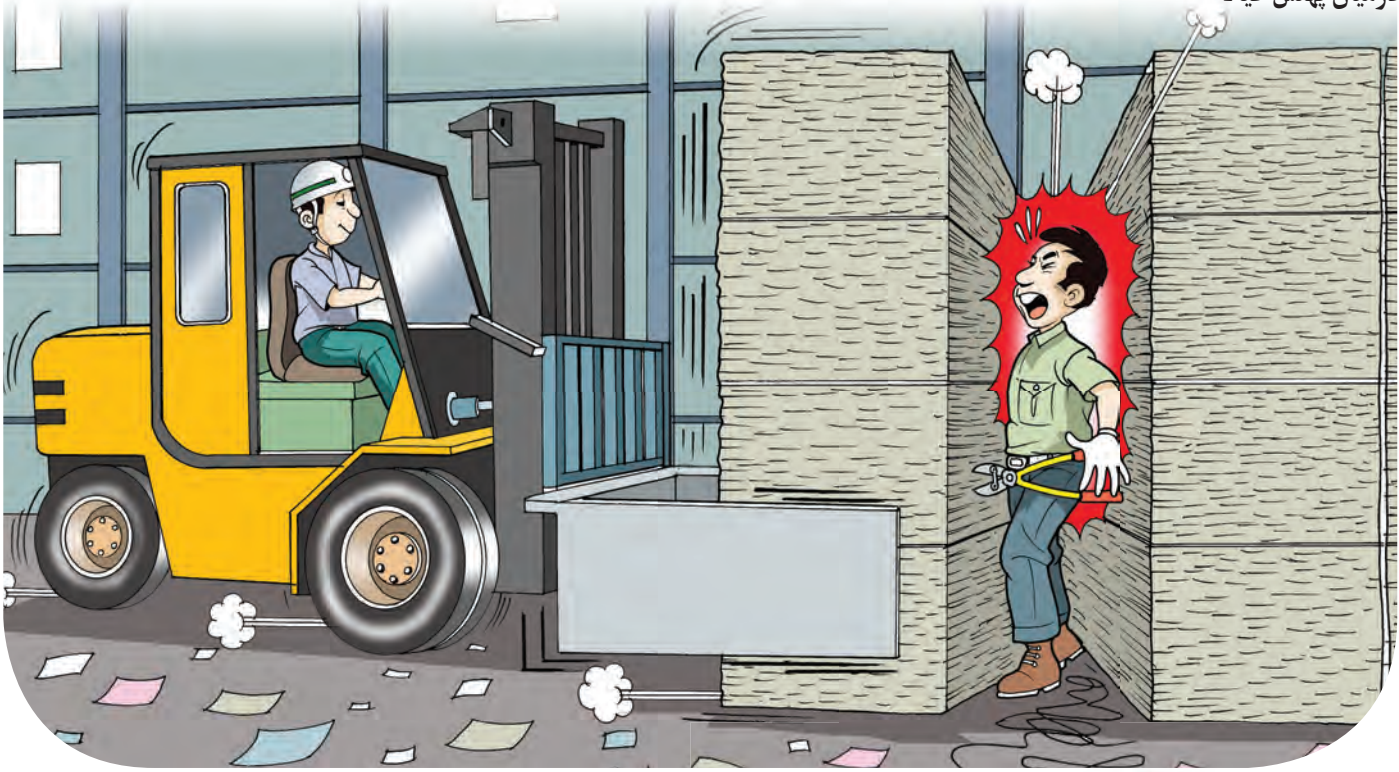
ایک 4.5 ٹن کی وزن اٹھانے والی لفٹ، جو کاغذ سازی کے ایک کارخانے میں ردی کاغذ کے بندلوں کو کنویئرز پر رکھنے کے لیے انہیں دیوار کے ساتھ دھکیل رہی تھی، ایک مزدور کو نہ دیکھ سکی جو ردی کاغذ کے بندلوں کے دوہرے انبار سے باندھنے والی تار ہٹا رہا تھا، اور مزدور بندلوں کے درمیان پھنس گیا۔

- وزن اٹھانے والی لفٹ کے کام کرنے کے دائرے میں تار ہٹانے وغیرہ جیسے کاموں کے لیے رسائی کرنے پر پابندی لگانے میں ناکامی
 سینٹی میٹر، بلندی 77100x مکعب شکل کے ردی کاغذ کے بندل (نچلی طرف 197 سینٹی میٹر (سینٹی میٹر، وزن 700 کلوگرام) ※
- ردی کاغذ کے بندلوں کے دوہرے انبار (اندازاً بلندی 2 میٹر) کی وجہ سے دیکھنے میں رکاوٹ کے ساتھ کیا گیا کام

- 1 وزن اٹھانے والی لفٹوں کے کام کرنے کے دائرے میں خطرناک جگہوں تک رسائی پر پابندی لگائیں جن سے بار برداری کے سامان یا وزن اٹھانے والی لفٹوں میں پھنسنے یا ان کے ساتھ ٹکرانے کا خطرہ لاحق ہو۔
 اگر کام رسائی کا متقاضی ہو، تو ایک سپروائزر یا رہنمائی کرنے والے اہلکار کو وہاں کھڑا کریں اور کام کرنے کے لیے مخصوص اشارے مقرر کریں۔ ※
 یقینی بنائیں کہ تمام مزدور اپنے کام کرنے کے راستوں اور کام ختم کرنے کے اوقات پر پیشگی گفتگو کریں
- 2 جب سامان کو وزن اٹھانے والی لفٹ کے ساتھ لادا جا رہا ہو، اطمینان کر لیں کہ لادا گیا سامان اپریٹر کے دیکھنے میں رکاوٹ نہیں ڈال رہا۔

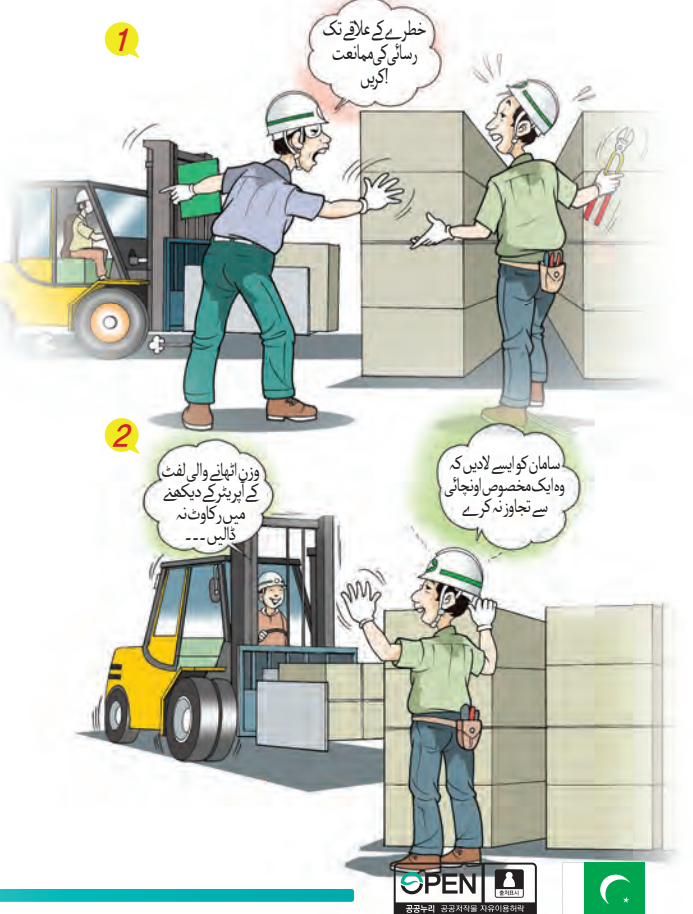
ردی کاغذ کے بندلوں کے درمیان پہنسننا

!وزن اٹھانے والی لفٹ کے کام کے دوران، رہنمائی کرنے والے عملے کے اشاروں کے تحت رسائی پر پابندی لگائیں

ایک مزدور وزن اٹھانے والی لفٹ کے نیچے کچل کر ہلاک ہو گیا کیونکہ آپریٹر لفٹ کے کام کرنے کے دائرے میں مزدور کو نہیں دیکھ پایا تھا۔
