กรณีตัวอย่างของ
การเกิด บั๊ตตีเหตุ
(รถยก)

지게차 이송 중 파지묶음 사이에 끼임 ติดอยู่ระหว่างกองเศษกระดาษ

재해사례

지게차 이송 중 파지묶음 사이에 끼임

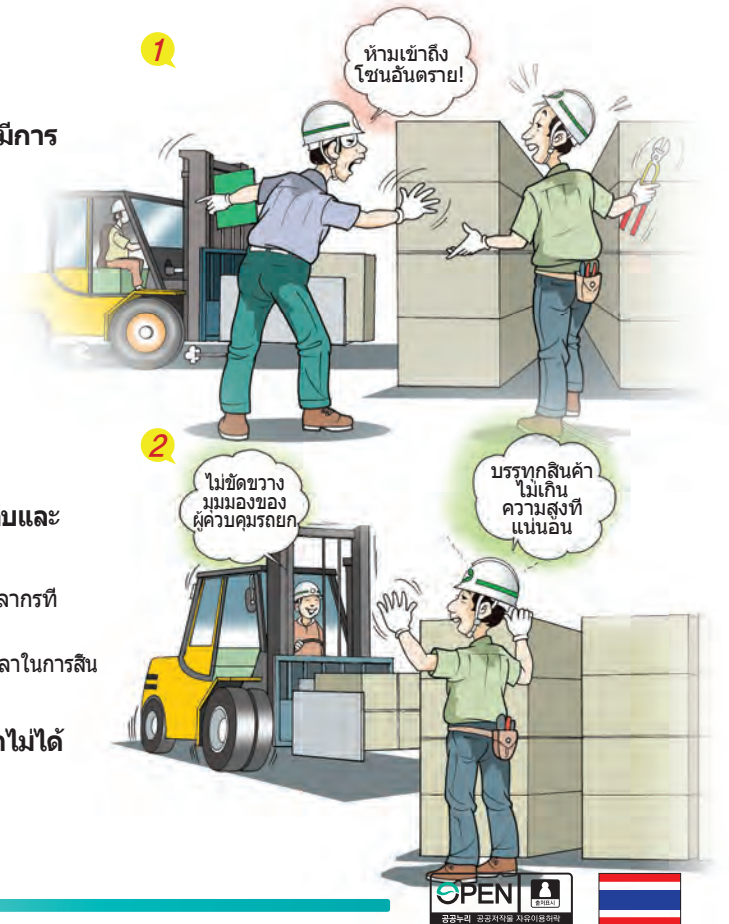
กรณีตัวอย่างของอุบัติเหตุที่แสดงด้วยภาพ

รถยก 4.5 ตัน ซึ่งดันกองเศษกระดาษไปชนกับผนังในขณะที่กำลังวางลงบนสายพานที่โรงงานผลิตกระดาษ มองไม่เห็นคนงานในขณะที่นำลวดเชื่อมโยงออกจากกองเศษกระดาษที่ซ้อนกันสองชั้น และทำให้คนงานติดอยู่ระหว่างกองเหล่านั้น

ติดอยู่ระหว่างกองเศษกระดาษ

คนงานถูกชน
จนเสียชีวิตในฐานะผู้ควบคุม
ที่ไม่สังเกตเห็นคนงาน
ภายในรัศมีการใช้งานรถยก

- 1 จำกัดการเข้าถึงสถานที่อันตรายซึ่งมีความเสี่ยงต่อการติดกับและการชน กับสินค้าหรือรถยกภายในรัศมีการใช้งานรถยก
 - หากงานจำเป็นต้องมีการเข้าถึง ให้จัดตำแหน่งของหัวหน้างาน หรือบุคลากรที่ควบคุมและตั้ง คำสัญญาณบางอย่างเพื่อดำเนินงาน
 - ※ ตรวจสอบให้แน่ใจว่าคนงานทุกคนพูดคุยเกี่ยวกับเส้นทางการทำงานและเวลาในการสิ้นสุดงานล่วงหน้าอย่างครบถ้วน
- 2 เมื่อทำการบรรทุกสินค้าด้วยรถยก ตรวจสอบให้แน่ใจว่าสินค้าไม่ได้บดบังมุมมองของผู้ควบคุม

ในขณะที่รถยกทำงาน ให้จำกัดการเข้าถึงภายใต้สัญญาณของพนักงานควบคุม!

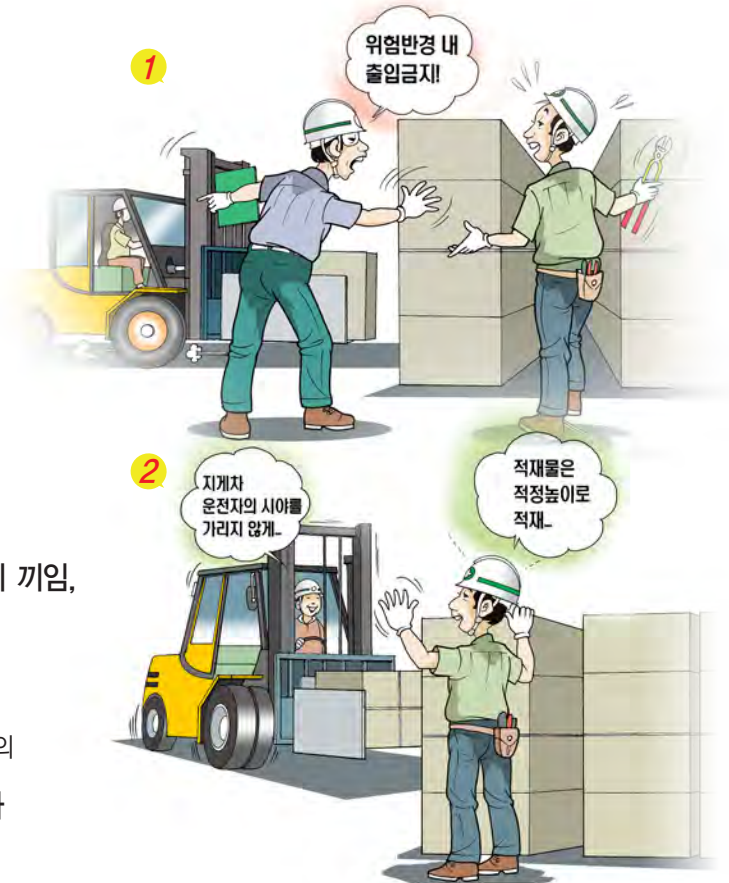
종이 생산업체에서 파지 컨베이어 투입작업에서 4.5톤 지게차로 파지묶음을 건물 벽쪽으로 밀던 중 2단 적재된 파지묶음 사이에서 밴딩용 철사를 제거하던 작업자를 발견하지 못한 상태에서 파지묶음 사이에 끼임

- 지게차 이송 등의 작업반경 내에서 철사 제거작업 등 출입 제한조치 미실시
 - ※ 직육면체 형태의 파지묶음(밀면 197cm×77cm, 높이100cm, 무게 약 700kg)
- 파지묶음 2단 적재(약 2m)로 지게차 운전자 시야가 확보되지 않은 상태에서 작업 실시

지게차 이송 중 파지목을 사이에 끼임

- 1 지게차 작업반경 내에서 화물이나 지게차 접촉 위험시 끼임, 부딪힘 우려가 있는 위험장소에 출입 제한
 - 작업 여건상 출입이 필요한 경우, 작업지휘자 또는 유도자를 배치 후 일정한 신호방법을 정하여 작업 실시
 - ※ 작업자 간 작업 경로, 종료시간 등에 대하여 사전 충분한 협의
- 2 지게차를 사용하여 화물을 적재하는 경우에는 지게차 운전자의 시야를 가리지 않도록 적재하여 작업 실시

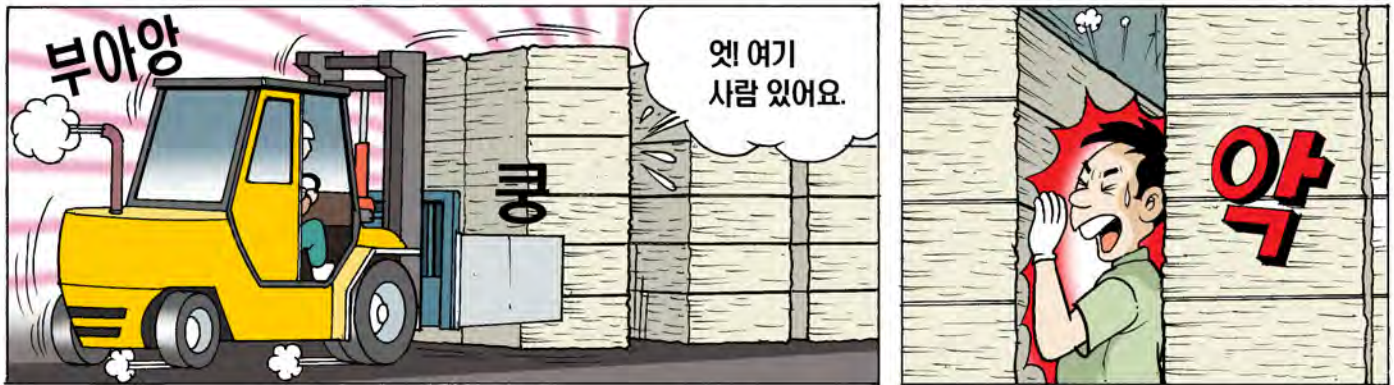
지게차 작업반경 내
운전자가 다른 작업자를
발견하지 못해 1명이 끼여
사망한 사고입니다.

지게차 작업, 유도자 신호에 따라 출입제한 하세요!
