Примеры несчастных случаев

(Вилочный погрузчик)

지게차 이송 중 파지묶음 사이에 끼임 Защемление между связками макулатуры

재해사례

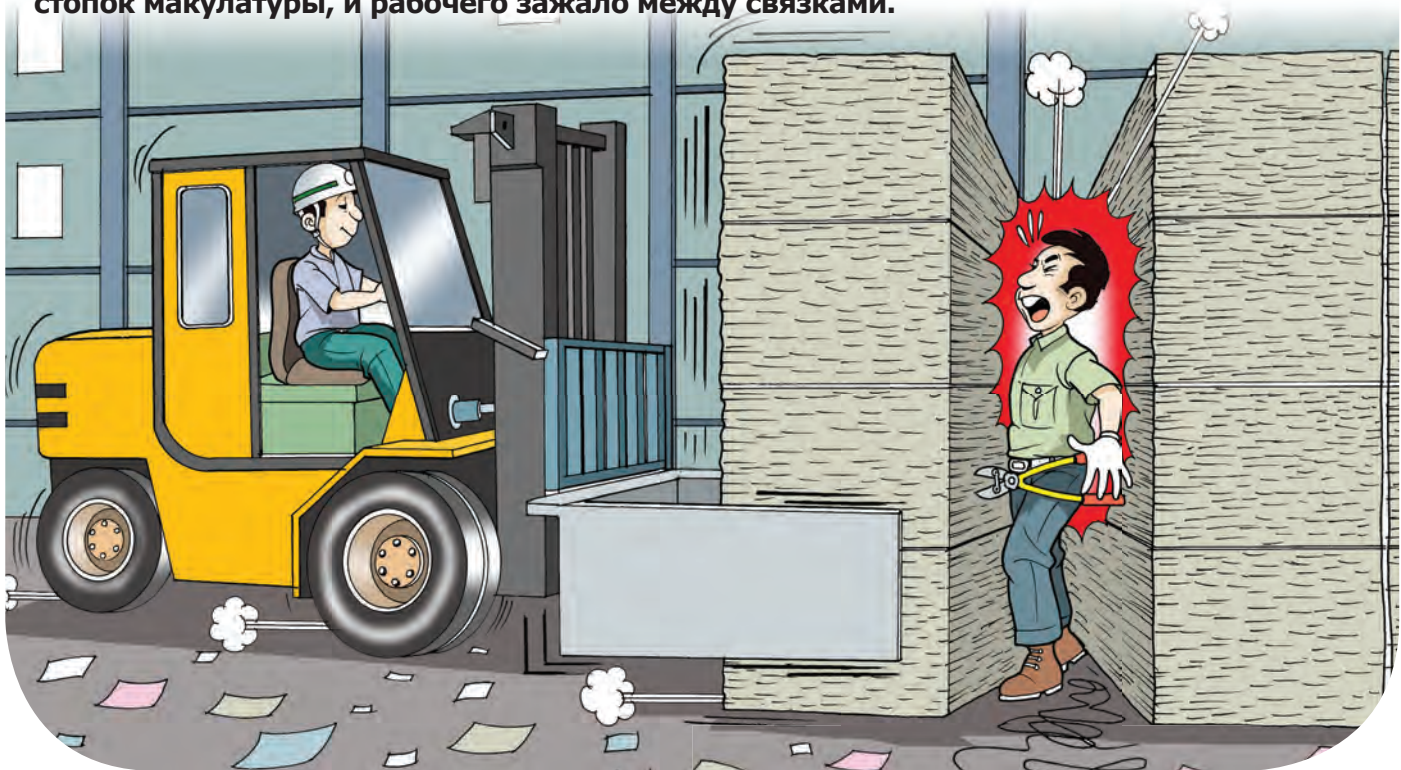
Водитель погрузчика грузоподъемностью 4,5 тонны, который провозил вдоль стены связки макулатуры для размещения их на транспортерах целлюлозно-бумажного комбината, не увидел рабочего, снимающего скрепляющую проволоку с двухъярусных стопок макулатуры, и рабочего зажало между связками.

- Неограниченный доступ в радиусе работы вилочного погрузчика
 - ※ Стопки макулатуры в форме куба (основание - 197 x 77 см, высота - 100 см, вес - 700 кг)
- Выполнение работ, когда видимость закрывают двухъярусные стопки макулатуры (около 2 м высотой)

- 1 Ограничить доступ в опасные зоны, где есть риск защемления грузом, либо наезда погрузчика в пределах рабочего радиуса погрузчика.
 - Если для работы необходим доступ, поставить руководителя или регулировщика и согласовать сигналы для выполнения работ.
 - ※ Все рабочие должны заранее обсудить свои маршруты и время окончания работ.
- 2 Во время погрузки груза с помощью вилочного погрузчика убедиться, что груз не загромождает вид оператору.

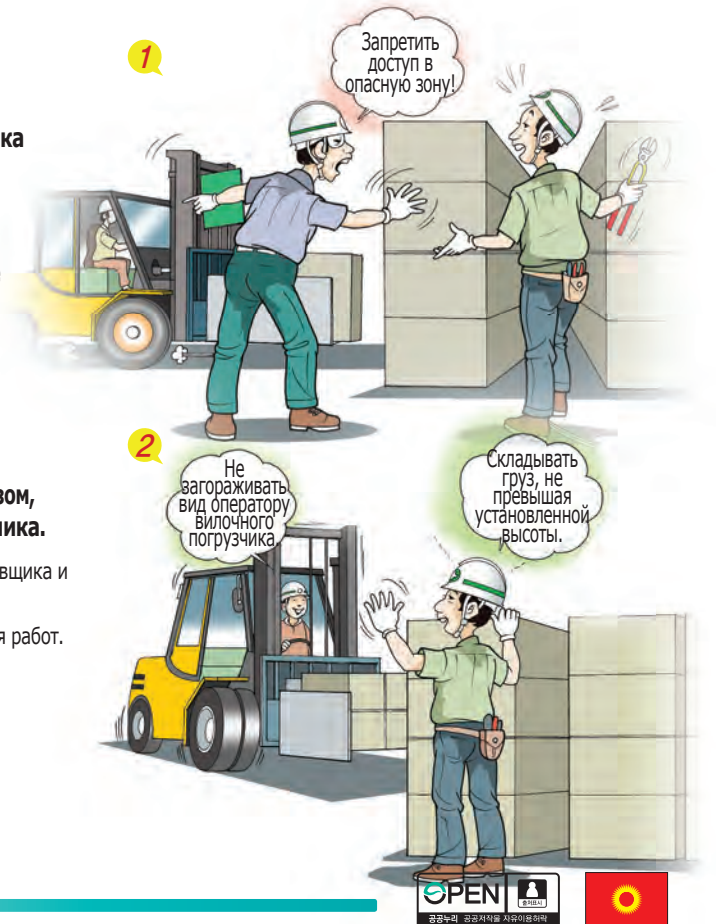
! Причины несчастного случая

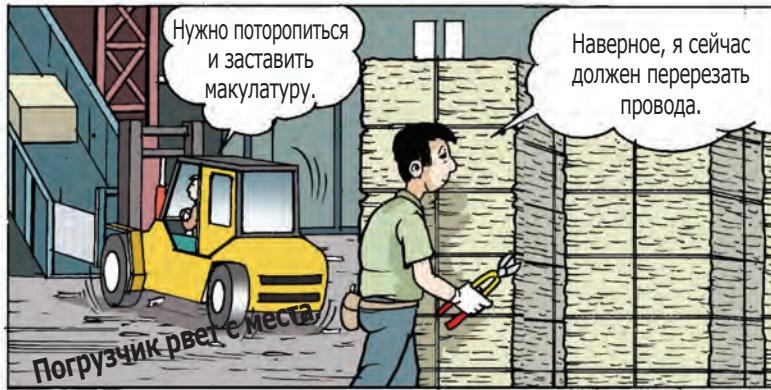
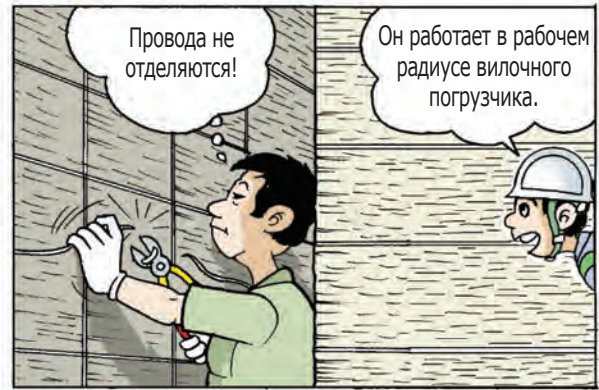
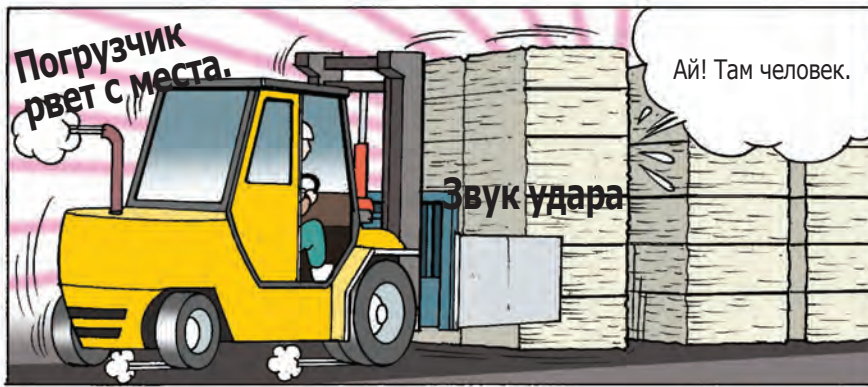
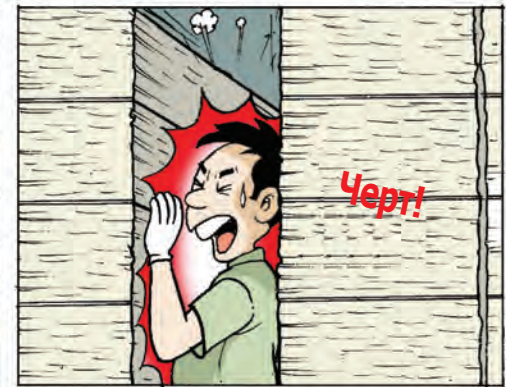
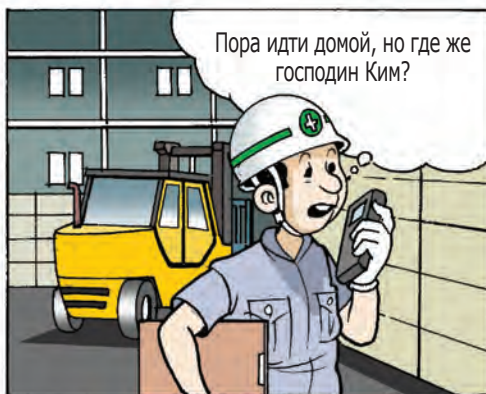
Защемление между связками макулатуры

Работника раздавило насмерть, потому что оператор не увидел его в пределах рабочего радиуса вилочного погрузчика.

Во время работы погрузчика ограничить доступ согласно сигнала регулировщика!

Доступ должен быть ограничен в те зоны, где на рабочих может наехать вилочный погрузчик. Там, где доступа не избежать, обязательно поставить руководителя или регулировщика и выполнять работу согласно его сигналам.
