Contoh kasus
kecelakaan

(Forklif)

지게차 이송 중 파지묶음 사이에 끼임 Terjebak di antara bundelan kertas

재해사례
(지게차)

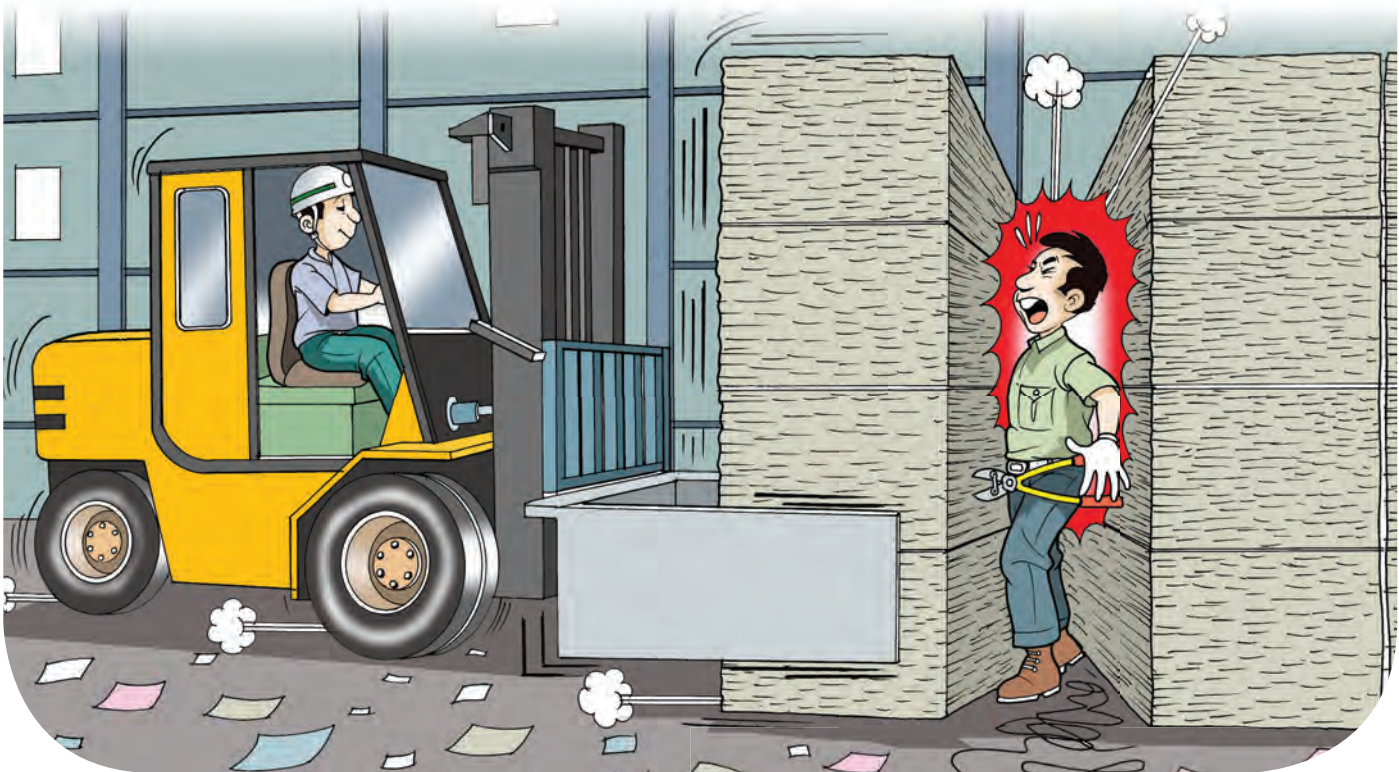
Sebuah forklif berkapasitas 4,5 ton, yang sedang mendorong bundelan kertas ke dinding saat meletakkannya ke atas konveyor di pabrik kertas, tidak melihat adanya seorang pekerja yang sedang melepas kawat pengikat dari bundelan kertas yang ditumpuk ganda. Akibatnya, pekerja terjebak di antara bundelan kertas tersebut.

! Penyebab kecelakaan

- Tidak membatasi akses misalnya untuk melepas kawat, dll. dalam radius operasional forklif
 - ※ Bundelan kertas sisa berbentuk dadu (dasarnya berukuran 197 cm x 77 cm, tinggi 100 cm, berat 700 kg)
- Pekerjaan dilakukan saat pandangan terhalang oleh bundelan kertas yang ditumpuk ganda (tingginya sekitar 2 m)

- 1 Batasi akses ke tempat berbahaya yang menimbulkan risiko tertimpa dan tertabrak barang muatan atau forklif dalam radius operasional forklif.
 - Jika pekerjaan membutuhkan akses, tempatkan pengawas atau petugas untuk mengarahkan dan tetapkan sinyal tertentu untuk melakukan pekerjaan.
 - ※ Pastikan semua pekerja telah mendiskusikan jalur kerja dan waktu selesai masing-masing sebelumnya.
- 2 Saat mengangkut barang dengan forklif, pastikan barang muatan tidak menghalangi pandangan operator.

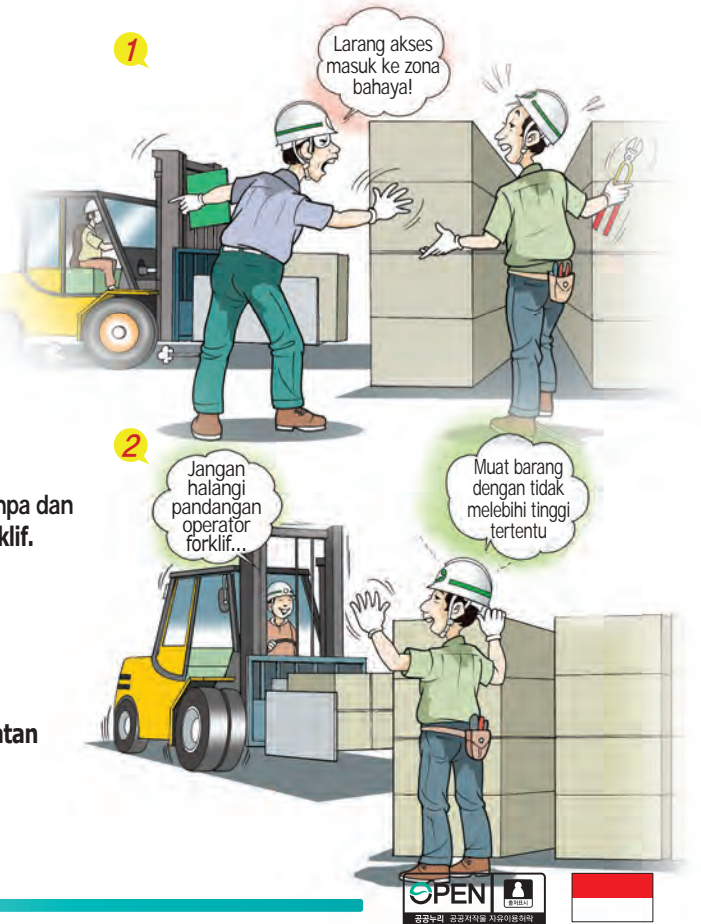
Contoh kasus kecelakaan dengan ilustrasi

Terjebak di antara bundelan kertas

Seorang pekerja tewas tertindih karena operator tidak melihat pekerja tersebut dalam radius operasional forklif.

Akses pekerja harus dibatasi di tempat adanya risiko kontak dengan forklif. Saat akses tidak terhindarkan, pastikan untuk menempatkan pengawas atau petugas untuk mengarahkan dan lakukan pekerjaan sesuai sinyal yang diberikan.

Saat pekerjaan dengan forklif, batasi akses menggunakan sinyal dari petugas yang mengarahkan!
