හදිසි අනතුරු පිළිබඳ  
සිදුවීම් උදාහරණ  
(ෆෝක්ලිෆ් යන්ත්රය)

## 지게차 이송 중 파지묶음 사이에 끼임 පරණ කඩදාසි මිටි අතර සිර විය

재해사례  
(지게차)

# 지게차 이송 중 파지묶음 사이에 끼임

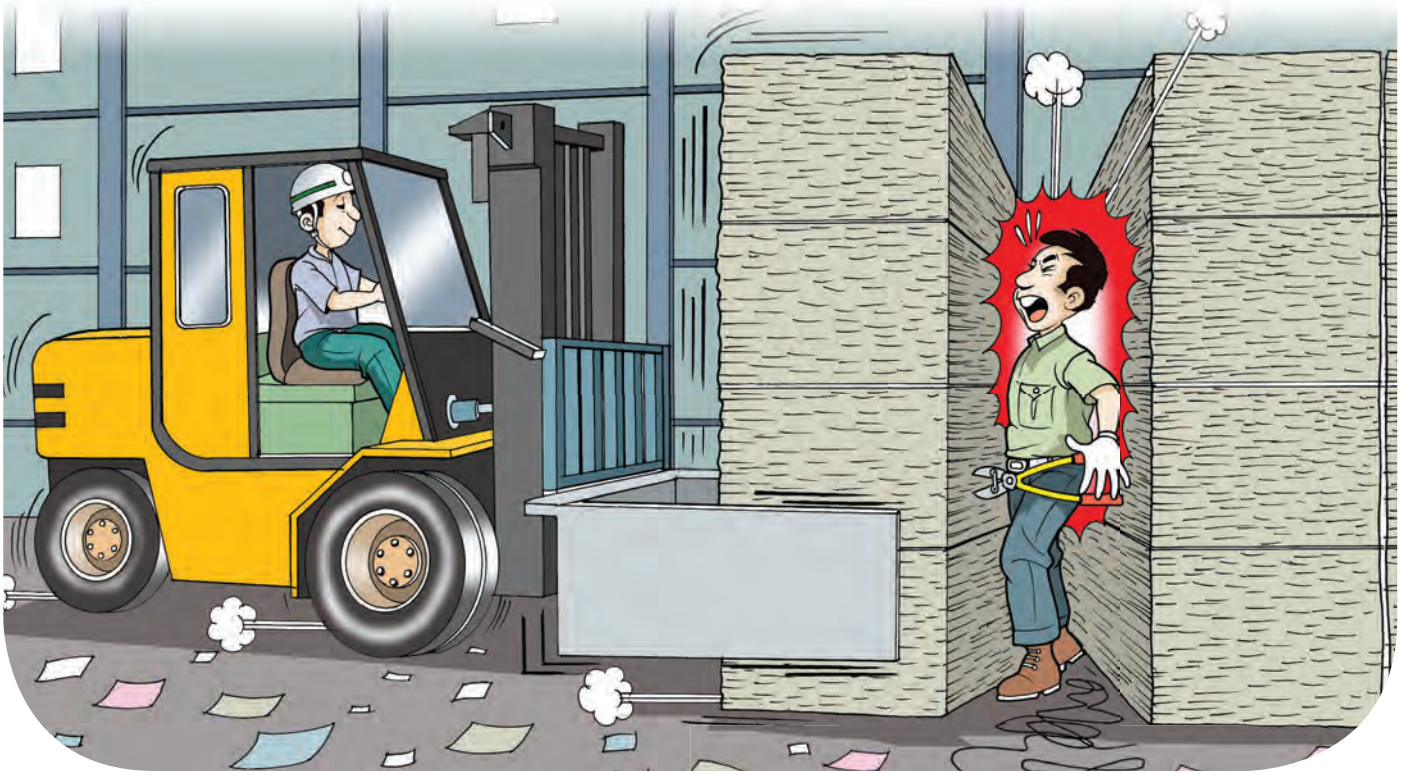
වොන් 4.5ක ෆෝක්ලිෆ් යන්ත්රයක් පරණ කඩදාසි මිටි කඩදාසි නිෂ්පාදකයෙකුගේ වාහකය මත පාවන අතර ඒවා ඛිනියක් දෙසට නල්ල කරද්දී එක් සේවකයෙකු දෙගුණයක් උසට ගොඩ ගැසූ මිටිමිටි බැඳුම් කම්බි ඉවත් කරමින් සිටින බව නොදැන අතර සේවකයා මිටි අතර සිර විය.

- ෆෝක්ලිෆ් යන්ත්රයේ මෙහෙයුම් අරය නුළු කම්බි ඉවත් කිරීම වැනි දේ සඳහා ජ්‍යෙෂ්ඨයා සීමා කිරීමට අපොහොසත් විය  
\* කියුක් හැඩැති පරණ කඩදාසි මිටි (පාදේ පැත්ත සෙම 197 × සෙම 77, උස සෙම 100, බර කිලෝ 700)
- දෙගුණයක් උසට ගොඩ ගැසූ කඩදාසි මිටි (දළ වශයෙන් මීටර් 2ක් උස) මගින් බාධා කරන ලද පෙණීම සහිතව වැඩ කෙරිණ

- ෆෝක්ලිෆ් මෙහෙයුම් අරය නුළු භාණ්ඩ හෝ ෆෝක්ලිෆ් යන්ත්රය සමඟ කොටු වීමේ හා ගැටීමේ අවදානමක් ඇති භයානක ස්ථානවලට ජ්‍යෙෂ්ඨයා සීමා කරන්න.  
- වැඩ කිරීම සඳහා ජ්‍යෙෂ්ඨයා අවශ්‍ය නම්, අධීක්ෂකවරයෙකු හෝ මහ පෙනෙන පිරිස් ස්ථාන ග ත කර වැඩ කිරීම පිණිස යම් නිශ්චිත සංඥා සකස් කරන්න.  
\* සියලුම සේවකයන් ඔවුන්ගේ සේවා මාර්ග සහ අවසන් වේලාවන් කල්තියාම සම්පූර්ණයෙන්ම සාකච්ඡා කිරීමට වග බලා ගන්න.
- ෆෝක්ලිෆ් යන්ත්රයකින් භාණ්ඩ පැවරීමේ දී, පාවන ලද භාණ්ඩ ක්රියාකරුගේ දුර්ගන්තය බාධාවක් නොවන බවට වග බලා ගන්න.

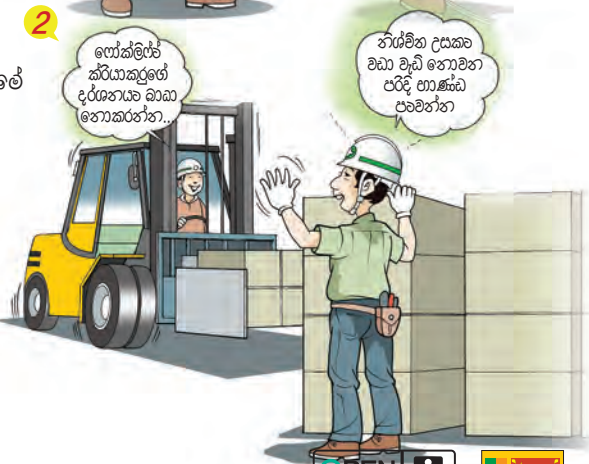
පරණ කඩදාසි මිටි අතර සිර විය

ෆෝක්ලිෆ් යන්ත්‍රය වැඩ කරන අතරතුර, මහ පෙන්නන කාර්ය මණ්ඩලයේ සාඥා අනුව ජරණය සිලා කරන්න!

ෆෝක්ලිෆ් මෙහෙයුම් අරය නුළු සේවකයා දැකීමට ක්‍රියාකර අපොහොසත් වීම නිසා සේවකයෙකු තුළ මිය ගොස් ඇත.

ෆෝක්ලිෆ් යන්ත්‍රය සමඟ ගුවිමෝ අවදානමක් ඇති වන අවස්ථාවල සේවක ජරණය සිලා කළ යුතුය. ජරණය වැළැක්විය නොහැකි නැතහොත්, අධීක්ෂකවරයෙකු හෝ මහ පෙන්නන කාර්ය මණ්ඩලයක් ස්ථානගත කර ඔවුන්ගේ සාඥා අනුව වැඩ කිරීමට වග බලා ගන්න.
