Ví dụ về tai nạn
(Xe nâng)

지게차 이송 중 파지묵음 사이에 끼임 Bị kẹt vào giữa hai chồng giấy phế liệu khi xe nâng đang vận chuyển

재해사례
(지게차)

지게차 이송 중 파지묶음 사이에 끼임

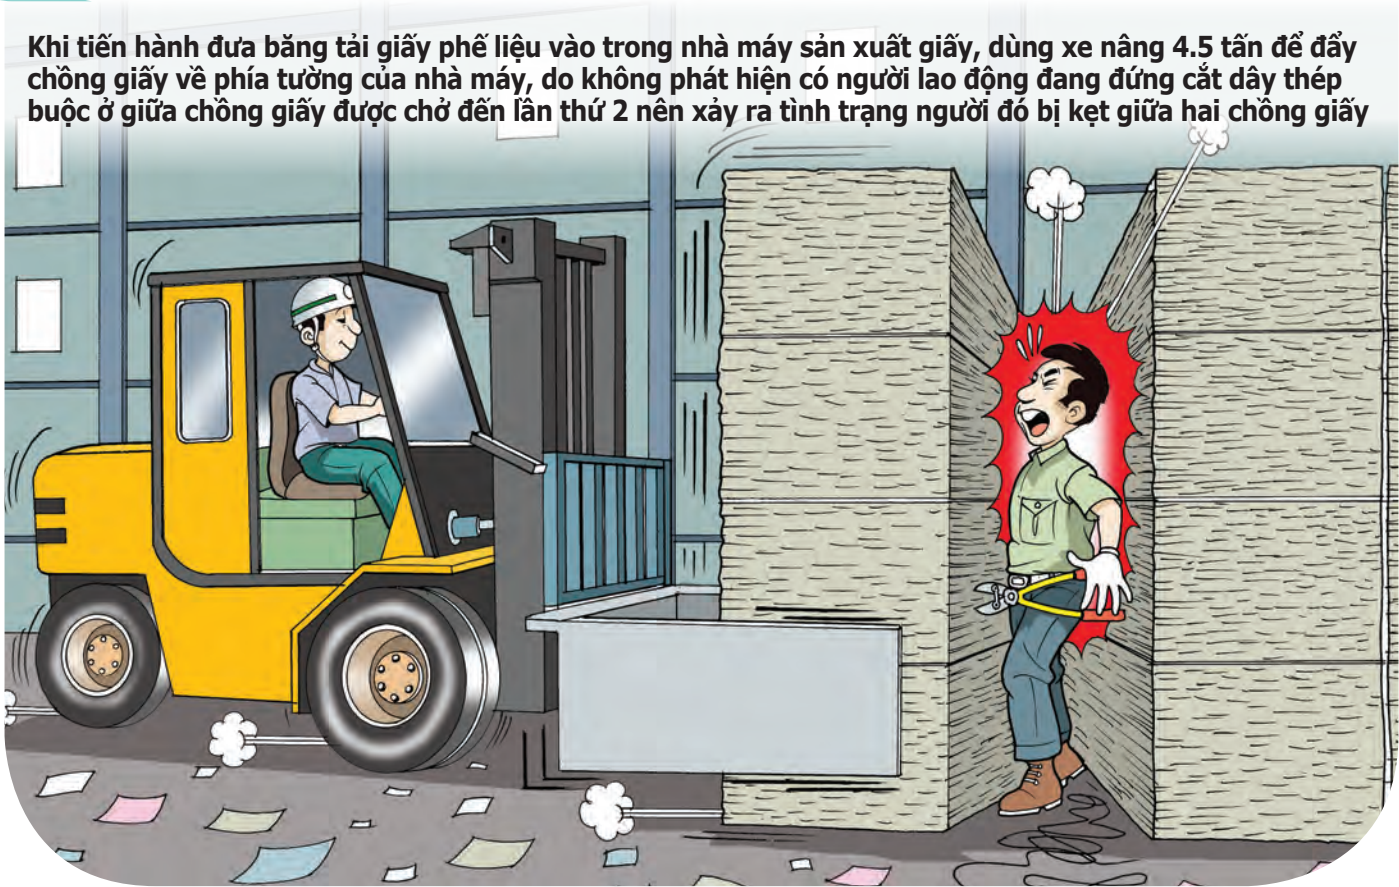
Khi tiến hành đưa bằng tải giấy phế liệu vào trong nhà máy sản xuất giấy, dùng xe nâng 4.5 tấn để đẩy chồng giấy về phía tường của nhà máy, do không phát hiện có người lao động đang đứng cắt dây thép buộc ở giữa chồng giấy được chở đến lần thứ 2 nên xảy ra tình trạng người đó bị kẹt giữa hai chồng giấy

- Không thực hiện việc hạn chế người ra vào trong bán kính khu vực xe nâng đang vận chuyển ví dụ như thao tác cắt bỏ dây buộc bằng thép
 - * Chồng giấy có hình lập phương (mặt dưới 197cm x 77cm, chiều cao 100cm, trọng lượng khoảng 700kg)
- Tiến hành công việc trong tình trạng người lái xe nâng bị khuất tầm nhìn do chồng giấy được chất cao gấp 2 lần (khoảng 2m)

- 1 Hạn chế ra vào khu vực nguy hiểm có nguy cơ bị kẹt, bị đụng phải khi tiếp xúc với xe nâng hoặc hàng hóa trong khu vực bán kính xe nâng hoạt động
 - Trường hợp cần ra vào do yếu tố công việc thì phải bố trí người chỉ huy công việc hoặc người hướng dẫn làm việc và quy định một tín hiệu nhất định rồi mới được thực hiện
 - * Cần thảo luận trước về các vấn đề như lối đi làm việc cho những người lao động, thời gian kết thúc công việc
- 2 Trường hợp sử dụng xe nâng để nâng hàng thì cần chất hàng sao cho không làm khuất tầm nhìn của người lái rồi mới tiến hành công việc

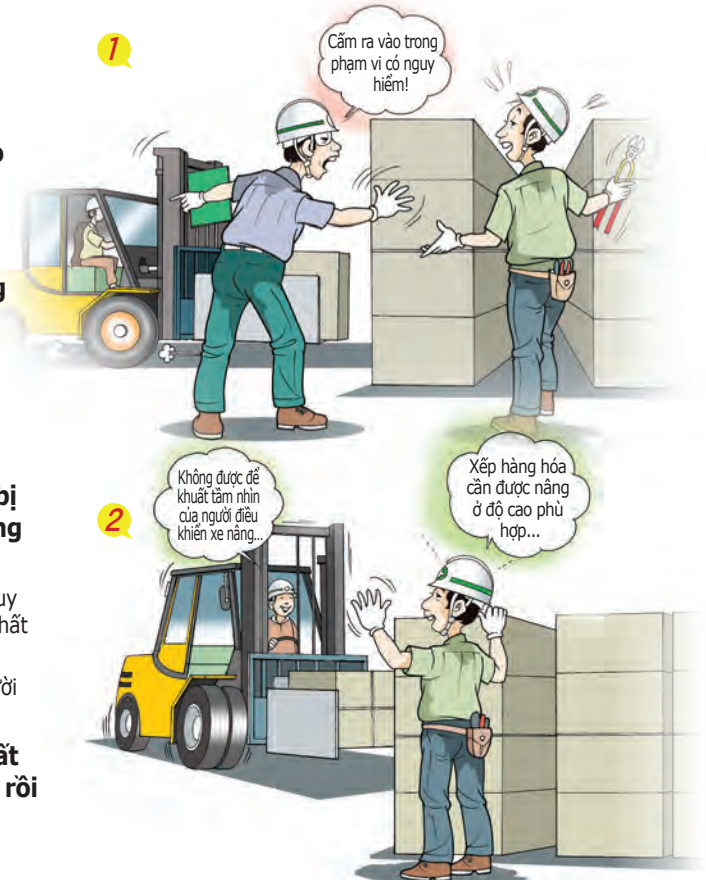
Minh họa tai nạn qua truyện tranh

Bị kẹt giữa các chồng giấy khi xe nâng đang vận chuyển

Khi vận hành xe nâng, hãy hạn chế việc ra vào theo tín hiệu của người hướng dẫn!

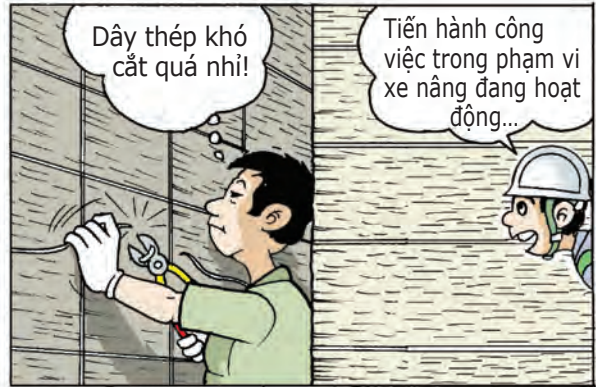
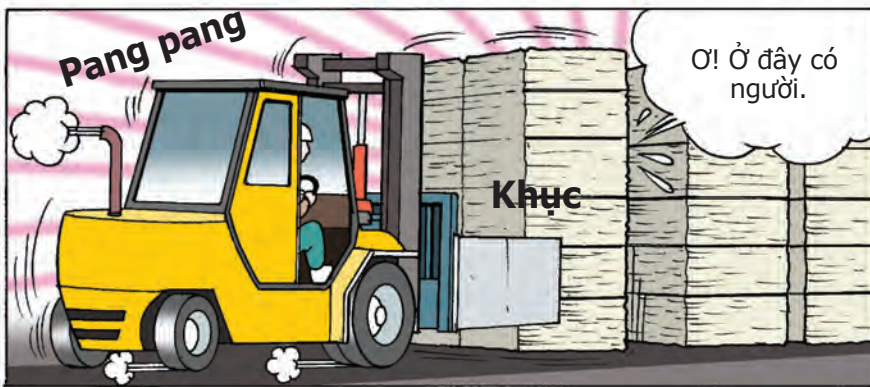
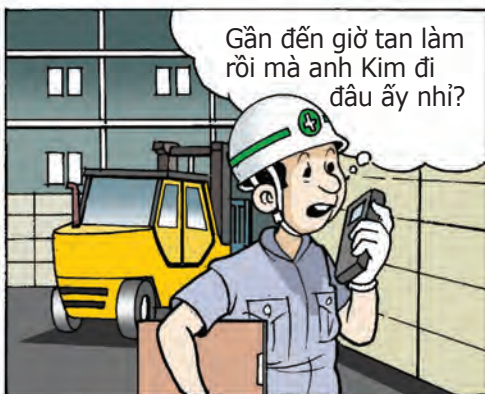
Trong phạm vi xe nâng đang làm việc, do người lái không phát hiện việc có người lao động khác ở đó nên đã chèn vào người đó gây tử vong.
