দুর্ঘটনার
উদাহরণ
(ফর্কলিফট)

지게차 이송 중 파지묶음 사이에 끼임 바틸 কাগজের বান্ডিলের মধ্যে আটকা পড়া

재해사례

지게차 이송 중 파지묶음 사이에 끼임

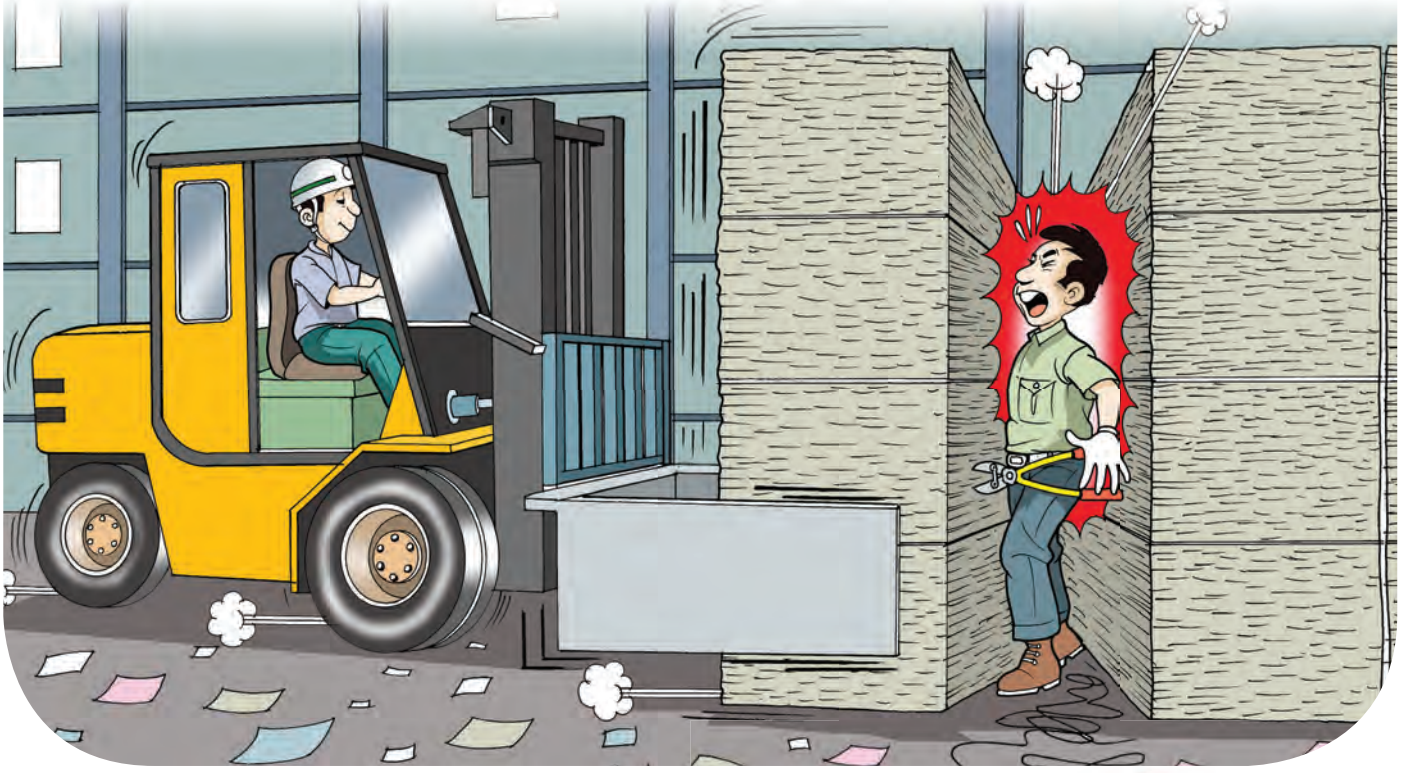
কোন কাগজপ্রস্তুত কারখানায় কনভেয়ারের উপর তোলার সময় একটি ৪.৫ টনি ফর্কলিফট বাতিল কাগজের বান্ডিলগুলো একটি দেয়ালের দিকে ঠেলে রাখছিলো, দুই বার স্তপ করা বাতিল কাগজের বান্ডিল থেকে বাঁধা তারগুলো খুলে ফেলার কাজে নিয়োজিত একজন শ্রমিককে ফর্কলিফটের চালক দেখতে পায়নি, এবং ওই শ্রমিক বান্ডিলগুলোর মধ্যে আটকা পড়ে।

- ফর্কলিফটের অপারেটিং ব্যাসার্ধের মধ্যে তার অসারণ, ইত্যাদি কাজের জন্য প্রবেশ নিষিদ্ধ করতে ব্যর্থতা

※ বাতিল কাগজের ঘনক-আকারের বান্ডিল
(ভিত্তির আকার ১২৭ সে.মি x ৭৭ সে.মি, উচ্চতা ১০০ সে.মি, ওজন ৭০০ কেজি)

- দুইবার স্তপ করা বাতিল কাগজের বান্ডিল দ্বারা দৃষ্টি বাঁধাপ্রাপ্ত হওয়ার মধ্যেই কাজ করা (মোটামুটি ২ মিটার উচ্চতা)

- ফর্কলিফটের অপারেটিং ব্যাসার্ধের মধ্যে মালামালের মধ্যে আটকা পড়া বা ফর্কলিফটের সঙ্গে ধাক্কা লাগার ঝুঁকি রয়েছে এমন বিপজ্জনক এলাকাগুলোতে প্রবেশে নিষেধাজ্ঞা।

- কাজের জন্য কোন সুপারভাইজার বা গাইডিং কর্মীর যদি প্রবেশ করার প্রয়োজন হয় এবং কাজ করার জন্য সূনির্দিষ্ট সংকেত স্থাপন করুন।

※ নিশ্চিত হোন যে সকল শ্রমিক তাদের কাজের পথ এবং শেষ করার সময় নিয়ে আগেই পুরোপুরি আলোচনা করেছে।

- ফর্কলিফট দিয়ে মালামাল বোঝাই করার সময় নিশ্চিত হোন যে বোঝাই করা মালামাল অপারেটরের দৃষ্টিপথে বাঁধা সৃষ্টি করছে না।

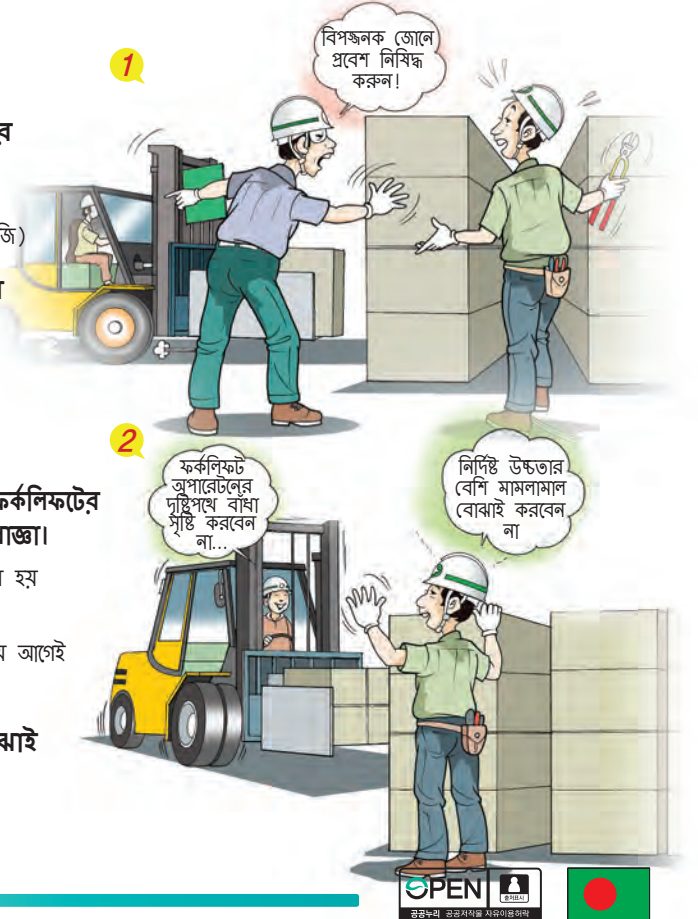
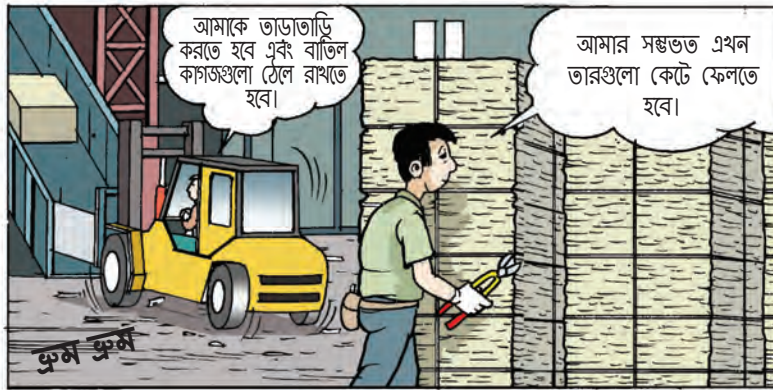
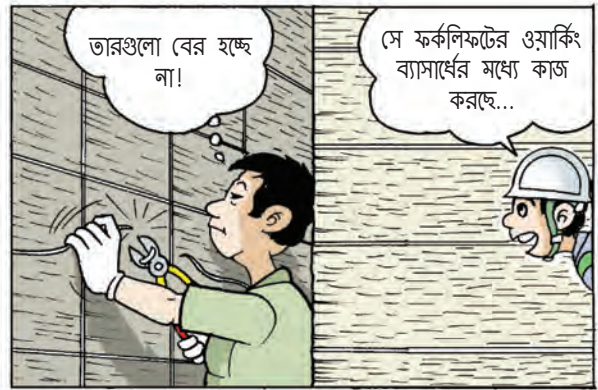
দুর্ঘটনার সচিত্র উদাহরণ

বাতিল কাগজের বাস্তিলের মধ্যে আটকা পড়া

ফর্কলিফটের অপারেটিং ব্যাসার্ধের মধ্যে থাকা একজন শ্রমিককে দেখতে না পাওয়ায় শ্রমিকটি পিষ্ট হয়ে মারা গেলো

ফর্কলিফট কাজ করার সময়, গাইডিং স্টাফের সংকেত অনুযায়ী প্রবেশ নিষিদ্ধ করুন।
