กรณีตัวอย่างของ  
การเกิดอุบัติเหตุ  
(จากรถยก)

## 지게차 수리 중 포크 불시하강으로 깔림 ติดอยู่ใต้รถยกที่ตกลงมาอย่างไม่คาดคิดขณะ ทำการซ่อมรถยก

# 지게차 수리 중 포크 불시하강으로 깔림

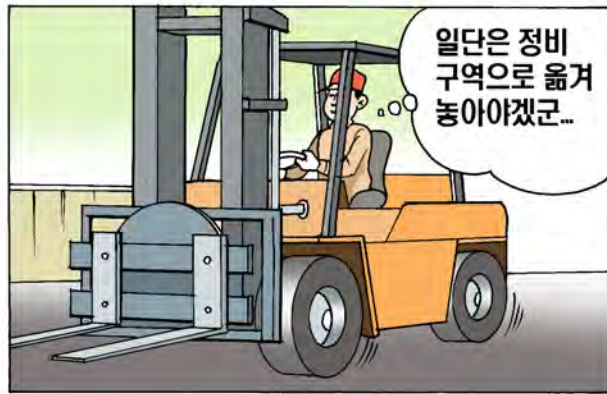
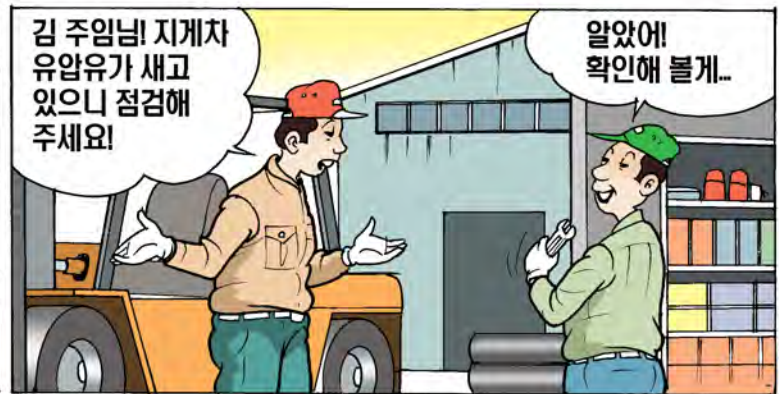
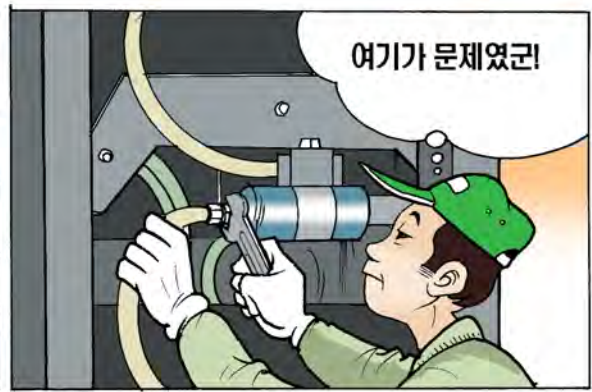
### 지게차 수리 중 포크 불시하강으로 깔림

이번 재해는 지게차 유압호스 수리작업 중 포크의 불시하강으로 1명이 사망한 재해입니다.

차량계 하역운반기계 등의 수리 및 해체 작업을 할 때에는 작업지휘자를 배치하고 포크 등의 하부에는 안전지주 또는 안전블록을 설치한 후 작업을 하여야 합니다.
