Примеры несчастных случаев

(Вилы погрузчика)

지게차 수리 중 포크 불시하강으로 깔림 Застревание под неожиданно упавшей вилой во время ремонта погрузчика

재해사례
(지게차 포크)

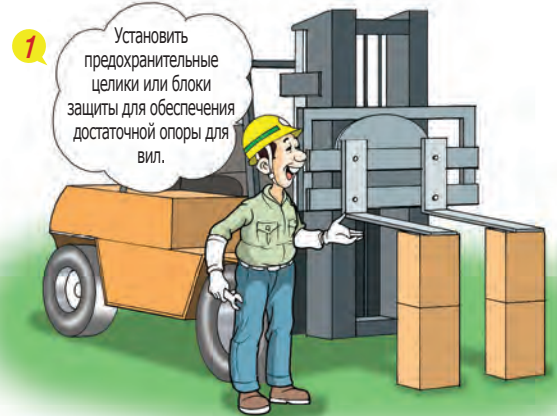
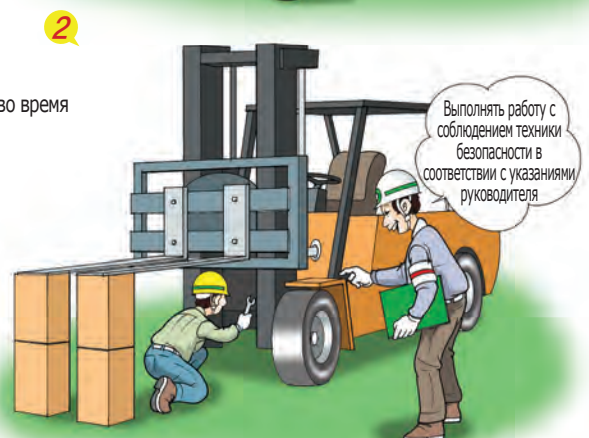
Застревание под неожиданно упавшей вилкой во время ремонта погрузчика

В местах с риском внезапного падения вилок установить предохранительные целики!

Во время ремонта гидравлического шланга вилочного погрузчика одного человека убило в результате внезапного падения вилок.

На время ремонта или монтажа/демонтажа комплектующих для перевозки грузов и погрузки обязательно установить предохранительные целики или блоки защиты до начала работ.

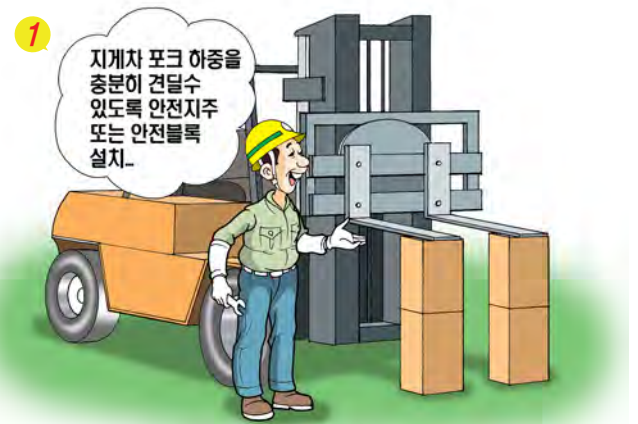
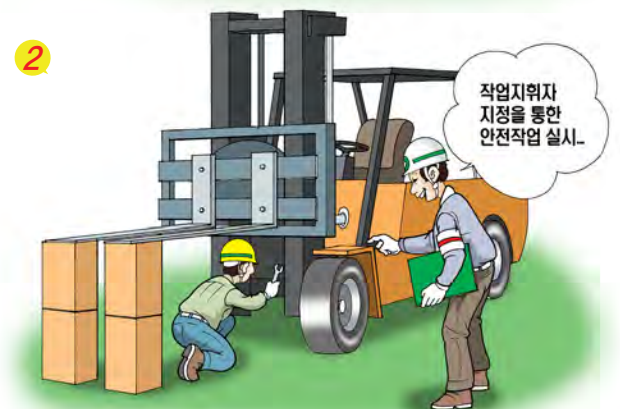
지게차 수리 중 포크 불시하강으로 깔림

포크 불시하강 위험장소, 안전지주 등을 설치하세요!

이번 재해는 지게차 유압호스 수리작업 중 포크의 불시하강으로 1명이 사망한 재해입니다.

차량계 하역운반기계 등의 수리 및 해체 작업을 할 때에는 작업지휘자를 배치하고 포크 등의 하부에는 안전지주 또는 안전블록을 설치한 후 작업을 하여야 합니다.
