# KEY MESSAGE

8호

## 주요 사고사례

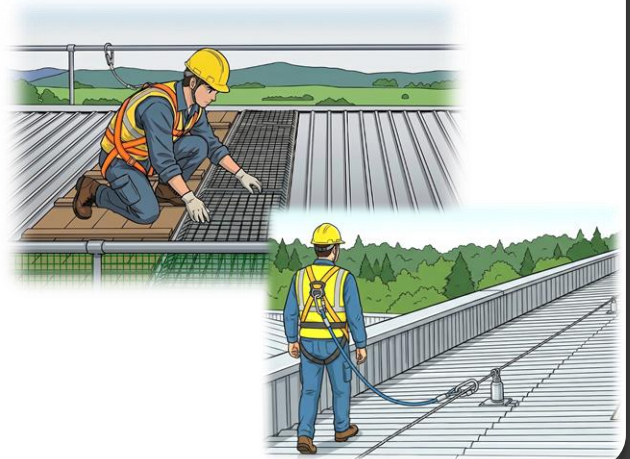
### 채광창

- ▶ 견고한 구조의 **작업발판** 또는 **채광창 안전덮개** 설치
- ▶ 지붕 단부 **안전난간** 설치
- ▶ 작업장소 하부 **추락방호망** 설치
- ▶ **안전대 부착설비**를 설치하고 **안전대 체결**
- ▶ 작업 전 **위험성평가**를 통해 지붕형태·구조, 노후상태 등 위험요인 및 안전조치를 **작업자에게 공유 및 교육** 실시
