ឧទាហរណ៍ករណីគ្រោះថ្នាក់
(ឧបករណ៍ចូករបស់ក្រុមហ៊ុន
ទំលើកដាក់អ៊ីវ៉ាន់)

지게차 수리 중 포크 불시하강으로 깔림 ការជាប់នៅពីក្រោមការធ្លាក់ចុះឧបករណ៍ចូកដែលមិនបានគិត ទុកមុននៅខណៈពេលជួសជុលត្រាក់ទ័រលើកដាក់អ៊ីវ៉ាន់

재해사례

지게차 수리 중 포크 불시하강으로 깔림

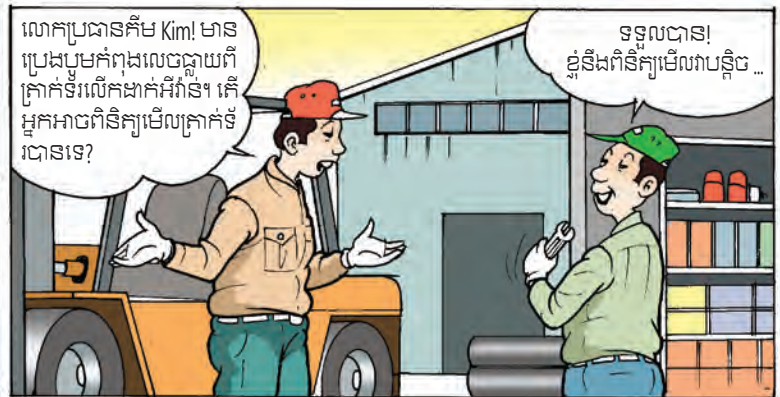
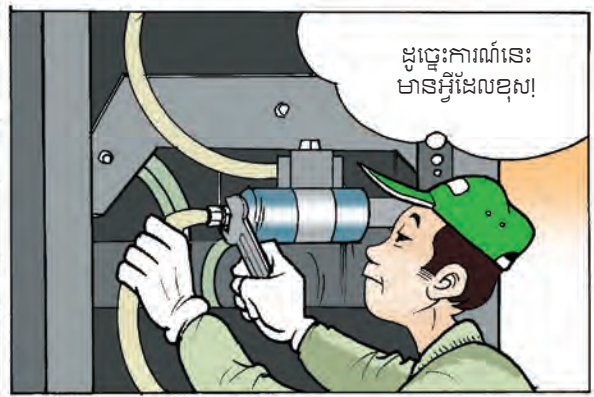
ការដាច់នៅពីក្រោមការធ្លាក់ចុះឧបករណ៍ចូកដែលមិនបានគិតទុកមុននៅខណៈពេលជួសជុលត្រាក់ទ័រលើកដាក់អីវ៉ាន់

បុគ្គលិកម្នាក់បានស្តាប់ដោយសារការធ្លាក់ឧបករណ៍ចូកភ្លាមៗនៅអំឡុងពេលជួសជុលទូរយោបូមត្រាក់ទ័រលើកដាក់អីវ៉ាន់។

ចំពោះទីតាំងនានាដែលមានហានិភ័យនៃការធ្លាក់ចុះឧបករណ៍ចូកភ្លាមៗនោះ ត្រូវដំឡើងសរសៃសុវត្ថិភាព!
