## 事故案例

## 지게차 수리 중 포크 불시하강으로 깔림 叉车货叉突然下降，压伤修理人员

# 지게차 수리 중 포크 불시하강으로 깔림

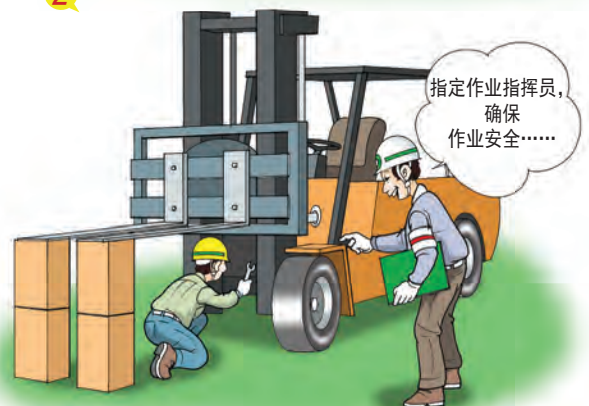
2

指定作业指挥员，确保作业安全……

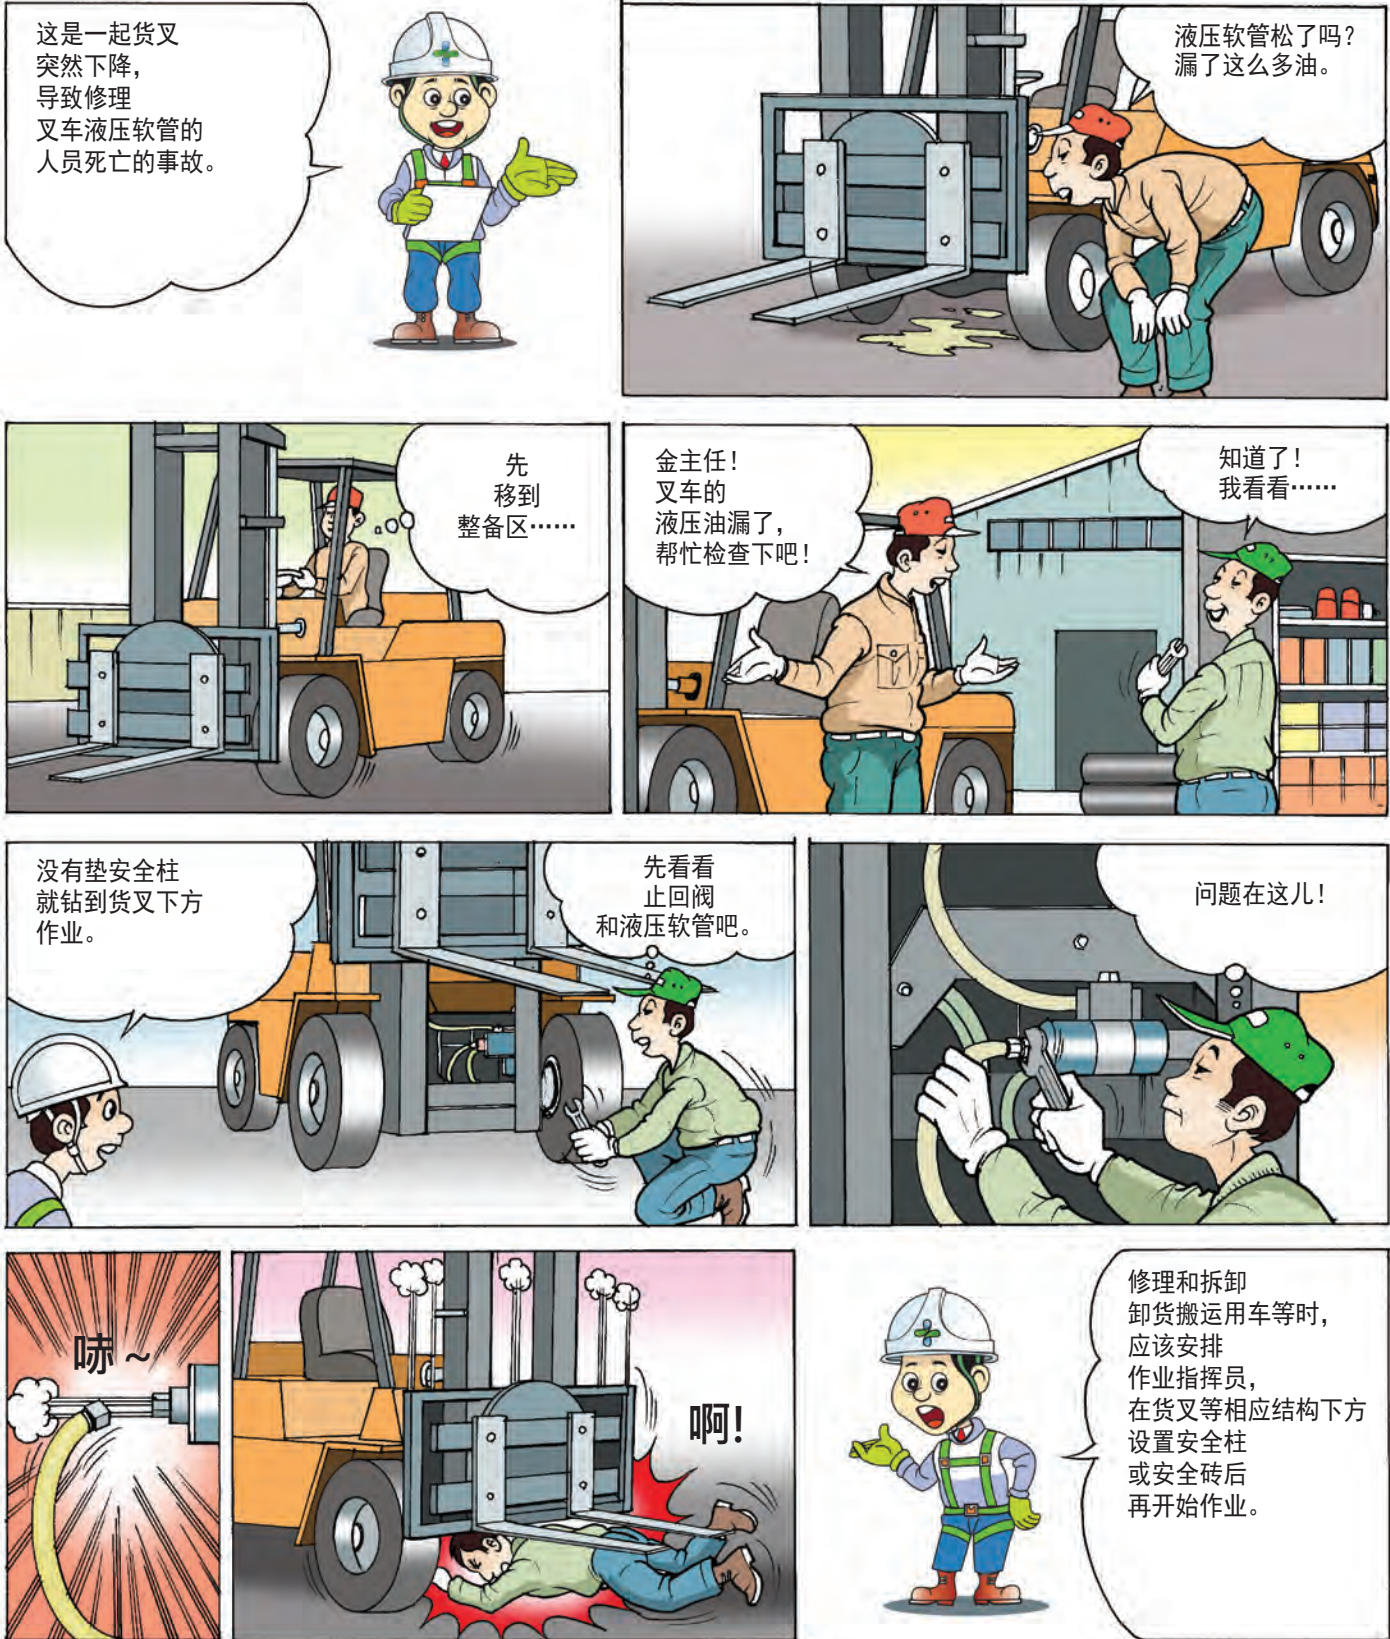
#### 叉车货叉突然下降，压伤修理人员

货叉可能突然下降的危险场所，请设置安全柱等辅助用具！
