Ví dụ về tai nạn
(Càng xe nâng)

지게차 수리 중 포크 불시하강으로 깔림 Khi đang sửa xe nâng, càng xe bất ngờ hạ xuống chèn lên người

재해사례
(지게차 포크)

지게차 수리 중 포크 불시하강으로 깔림

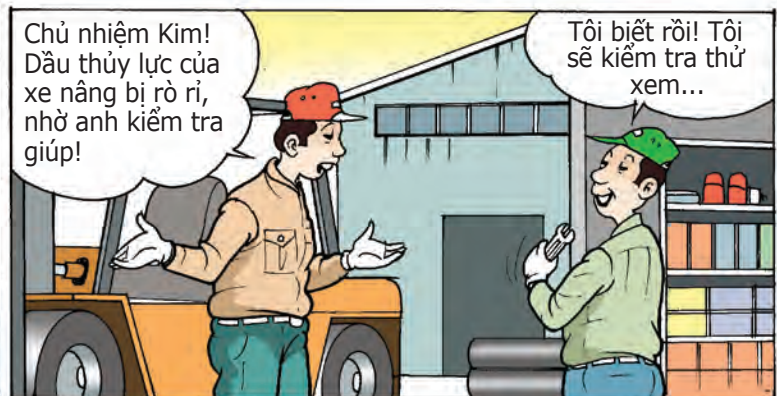
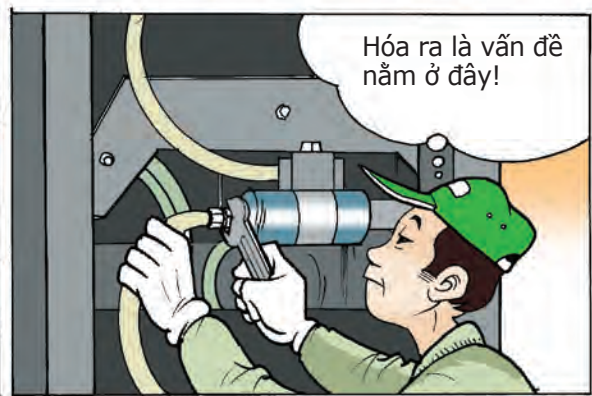
Minh họa tai nạn qua truyện tranh

Khi đang sửa xe nâng, cồng nâng bất ngờ hạ xuống chèn lên người

Tai nạn lần này là do cồng xe nâng bất ngờ hạ xuống khi đang sửa ống thủy lực khiến 1 người tử vong.

Hãy lắp đặt cột chống an toàn tại nơi có khả năng gây nguy hiểm do cồng nâng bất ngờ hạ xuống!

Khi tiến hành sửa chữa hoặc tháo các bộ phận vận chuyển xếp dỡ hàng của hệ thống xe cần phải bố trí người chỉ huy công việc và lắp đặt block an toàn hoặc cột chống an toàn ở dưới các bộ phận như cồng nâng sau đó mới tiến hành thao tác

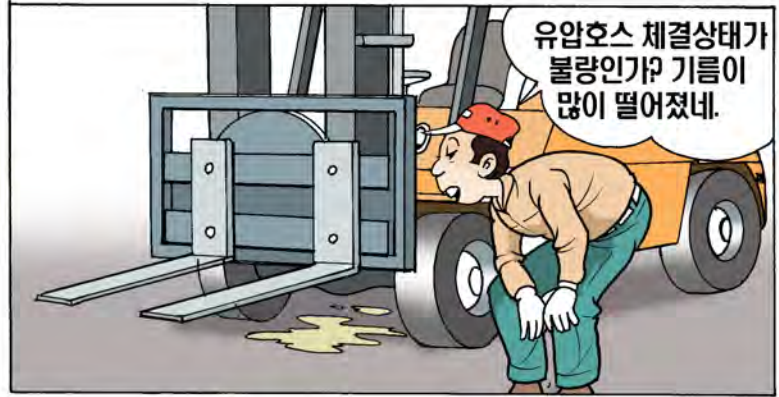
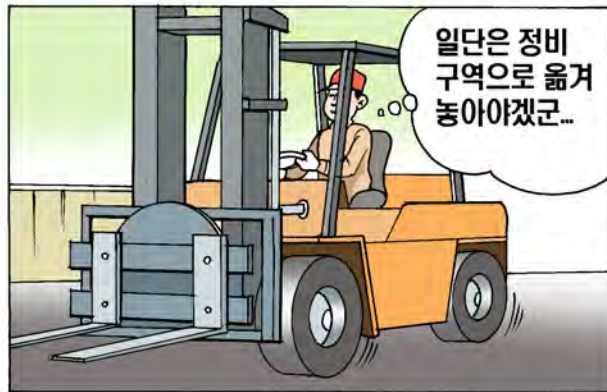
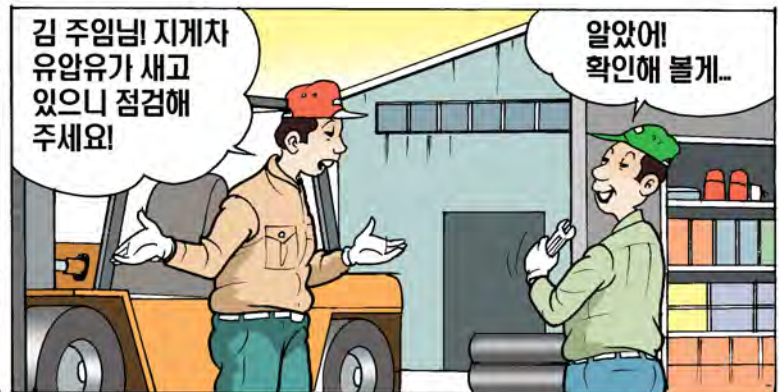
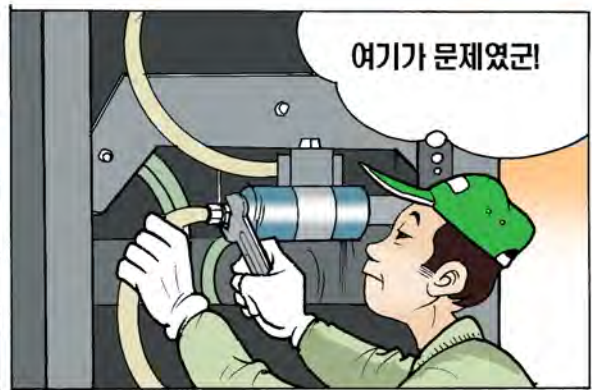
지게차 수리 중 포크 불시하강으로 깔림

이번 재해는 지게차 유압호스 수리작업 중 포크의 불시하강으로 1명이 사망한 재해입니다.

포크 불시하강 위험장소, 안전지주 등을 설치하세요!

차량계 하역운반기계 등의 수리 및 해체 작업을 할 때에는 작업지휘자를 배치하고 포크 등의 하부에는 안전지주 또는 안전블록을 설치한 후 작업을 하여야 합니다.
