দুর্ঘটনার  
উদাহরণ

## 지게차 수리 중 포크 불시하강으로 깔림 ফর্কলিফট মেরামতকালে অপ্রত্যাশিতভাবে ফর্ক পড়ে যাওয়ায় তার মাঝে আটকা পড়া

# 지게차 수리 중 포크 불시하강으로 깔림

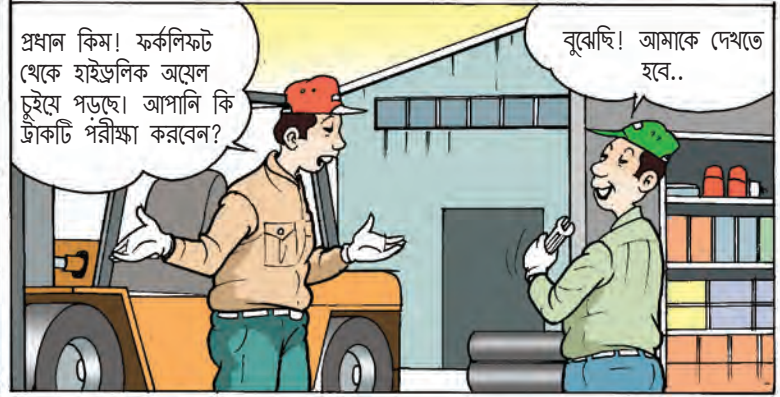
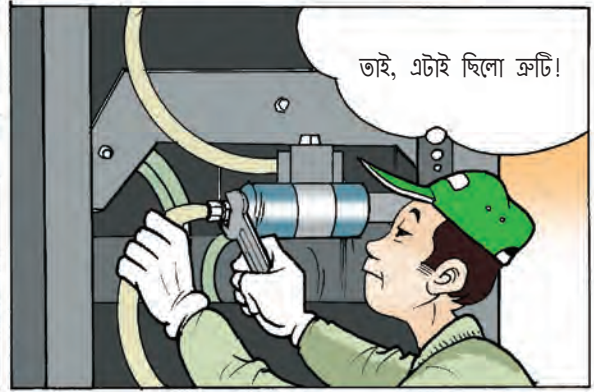
ফর্কলিফট মেরামতকালে অপ্রত্যাশিতভাবে ফর্ক পড়ে যাওয়ায় তার মাঝে আটকা পড়া

একটি ফর্কলিফটের হাইড্রলিক হোস মেরামতের সময় হঠাৎ করে ফর্ক পড়ে গিয়ে এক ব্যক্তি নিহত হলো।

হঠাৎ করে ফর্ক পড়ে যাওয়ার ঝুঁকি রয়েছে এমন স্থানে নিরাপত্তা পিলার স্থাপন করুন!

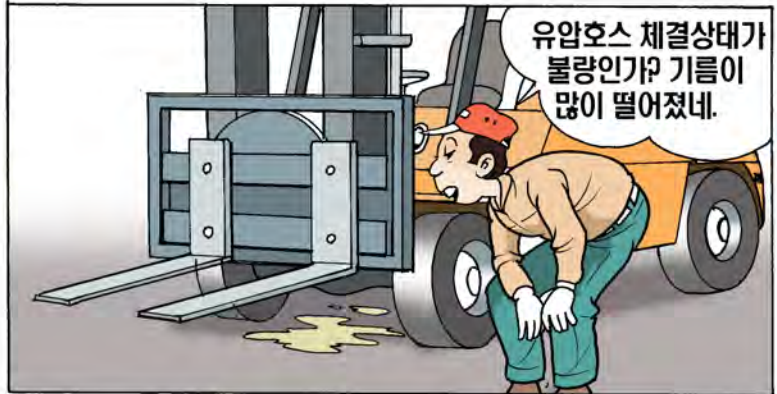
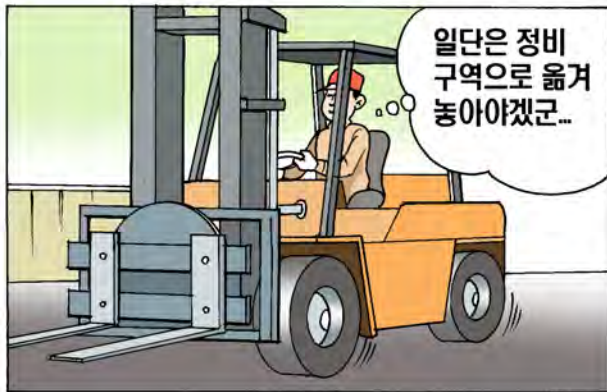
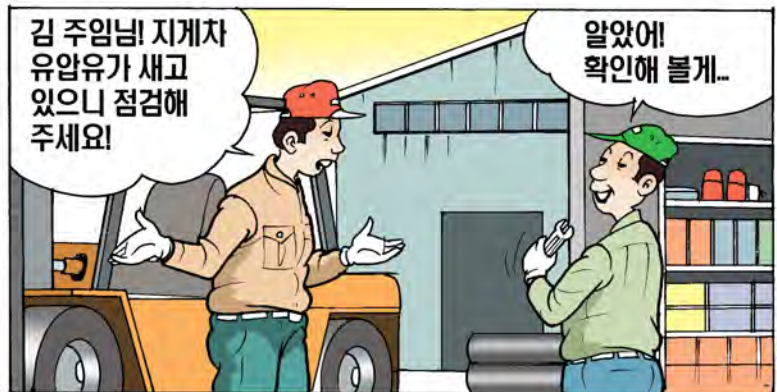
### 지게차 수리 중 포크 불시하강으로 깔림

이번 재해는 지게차 유압호스 수리작업 중 포크의 불시하강으로 1명이 사망한 재해입니다.

차량계 하역운반기계 등의 수리 및 해체 작업을 할 때에는 작업지휘자를 배치하고 포크 등의 하부에는 안전지주 또는 안전블록을 설치한 후 작업을 하여야 합니다.
