မတော်တဆဖြစ်မှု ဥပမာများ
(ဖော့ကလပ် ဖော့လက်တံများ)

지게차 수리 중 포크 불시하강으로 깔림

재해사례

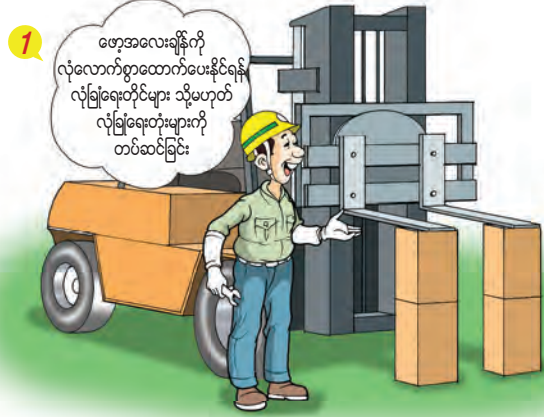
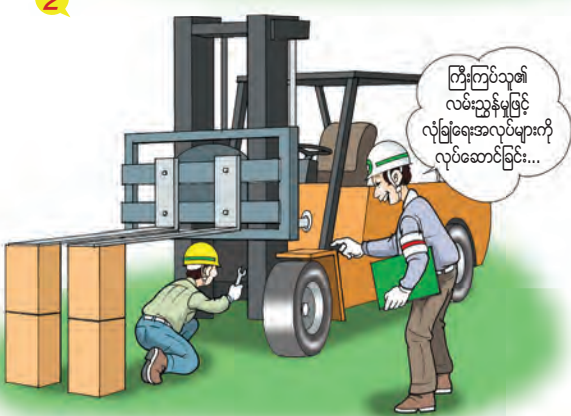
ဖော့ကလပ်ပြုပြင်နေချိန်တွင် မမျှော်လင့်ဘဲ ဖော့လက်တံကျလာခြင်းကြောင့် ပိမိနေခြင်း

ဖော့လက်တံရုတ်တရက်ပြုတ်ကျနိုင်သည့်အန္တရာယ်ရှိသည့် နေရာများတွင် လုံခြုံရေးတိုင်များကို တပ်ဆင်ပါ။

ဖော့ကလပ် ဟိုက်ဒရောလစ် ဟိုက် ပြင်ဆင်ချိန်တွင် ဖော့လက်တံရုတ်တရက် ပြုတ်ကျလာခြင်းကြောင့် လူတစ်ယောက် သေသွားခဲ့ပါသည်။

- 1** ပြင်ဆင်မထားသည့် ပြုတ်ကျခြင်းကို ကာကွယ်ရန် ကဲ့သို့သော လုံခြုံရေး နည်းလမ်းများကို ကျင့်သုံးခြင်း
 - ပြင်ဆင်ရေးကို လုပ်ဆောင်ရန် ဖော့လက်တံအောက်တွင် ဝန်ကိုထမ်းပေးနိုင်သည့် လုံခြုံရေးထောက်တိုင်များ သို့မဟုတ် တံများ တပ်ဆင်ခြင်း သို့မဟုတ် ယင်းနည်းလမ်းကို အကောင်အထည်မဖော်နိုင်ပါက လူသွားလူလာကို ကန့်သတ်ပါ။
- 2** ကြီးကြပ်သူ၏ လမ်းညွှန်မှုဖြင့် လုံခြုံရေးအလုပ်များကို လုပ်ဆောင်ခြင်း
 - ကားပေါ်တင်ခြင်း နှင့် သယ်ယူရန်အတွက် ပြင်ဆင်ခြင်း သို့မဟုတ် တန်ဆာပလာများကို တပ်ခြင်း/ဖြုတ်ခြင်းများပြုလုပ်နေချိန်အတွင်း အောက်ပါ သတိပြုရမည့်များကို စောင့်ကြည့်ရန်အတွက် ကြီးကြပ်သူတစ်ယောက် ခန့်ထားခြင်း
 - အလုပ်စဉ် ကို ဆုံးဖြတ်ရန် နှင့် အလုပ်ကို ကြီးကြပ်ရန်
 - လုံခြုံရေး ထောက်တိုင်များ နှင့် လုံခြုံရေးတံများကို အသုံးပြုရန် အခြေအနေကို သုံးသပ်ခြင်း
