กรณีตัวอย่างของ
การเกิด บั๊ตเหต
(รถยก)

어두운 장소에서 지게차 후진 중 끼임 การมาติดอยู่ด้านหลังการถอยรถยกในที่มืด

재해사례
(지게차)

어두운 장소에서 지게차 후진 중 끼임

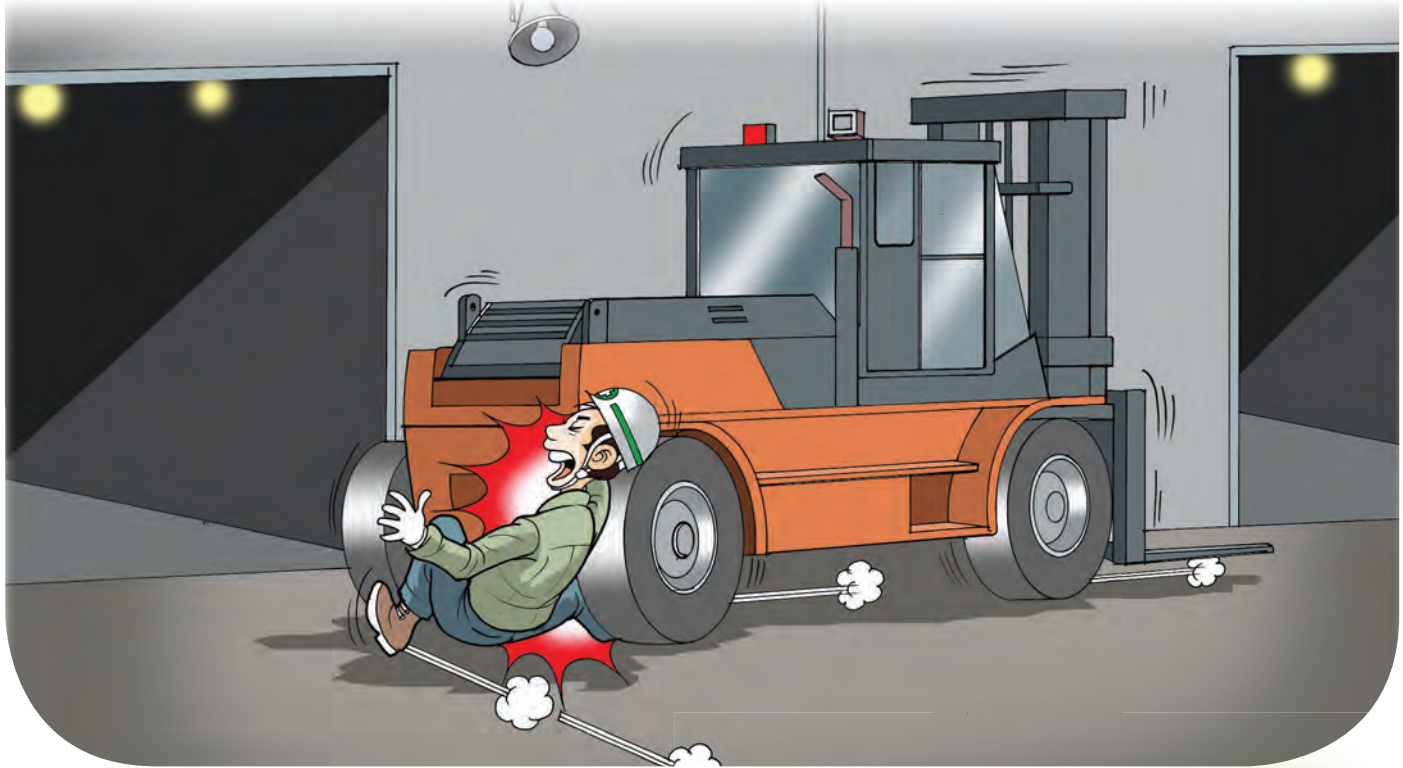
คนงานที่กำลังเดินในสถานที่ทำงานที่มีมืดถูกชนจากรถยกขนาด 16 ตันที่กำลังเคลื่อนถอยหลังแล้วล้มลง ทำให้ติดอยู่ใต้ล้อ

- ความเสี่ยงในการขับรถโดยประมาทของผู้ควบคุมที่ไม่มีใบอนุญาต
- มุมมองที่ไม่ชัดเนื่องจากแสงไฟที่ผิดปกติ และจุดบอดสำหรับการถอยรถยกตอนกลางคืน

- 1 รถยกต้องถูกใช้งานโดยผู้ควบคุมที่มีใบอนุญาต**
 - แยกที่จัดเก็บกุญแจของรถยกและการดำเนินการโดยผู้ควบคุมที่มีใบอนุญาต
 - 2 ตรวจสอบให้แน่ใจว่ามีการบังคับใช้มาตรการด้านความปลอดภัยสำหรับทางเดินเท้า มุมมองที่ถูกบดบัง ฯลฯ**
 - รักษาความปลอดภัยของทางเดินเท้าโดยการใช้สิ่งกีดขวาง ฯลฯ และติดตั้งอุปกรณ์ด้านความปลอดภัยเพิ่มเติม เช่น กล้องมองหลังเพื่อกำจัดจุดบอดเมื่อทำการถอยหลัง
- **การเตรียมแผนการทำงาน**
 - เตรียมแผนการทำงานสำหรับการควบคุมที่เสี่ยงอันตรายเพื่อให้มีรายละเอียดเกี่ยวกับการชนและความเสี่ยงต่อการติดอยู่ เส้นทางในการดำเนินงาน และขั้นตอนการดำเนินการด้านความปลอดภัย รวมถึงการดำเนินงานตามแผน

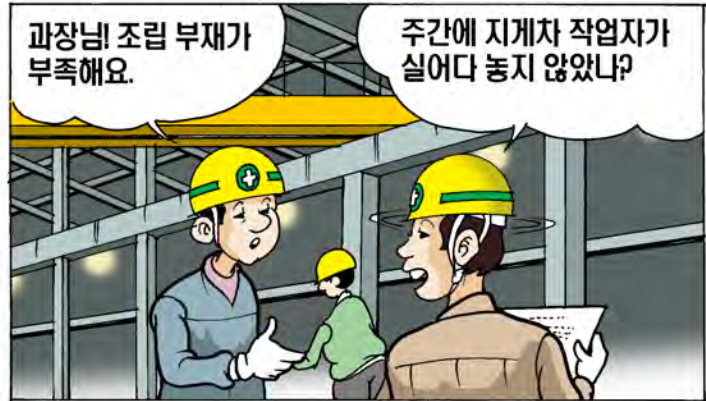
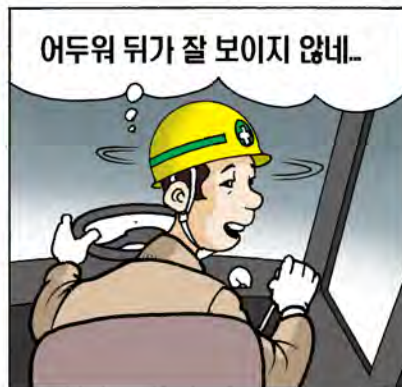
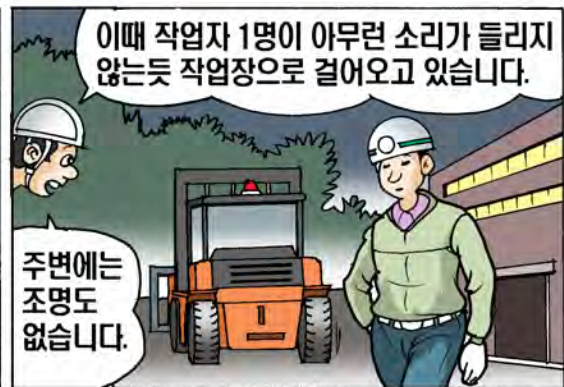
어두운 장소에서 지게차 후진 중 끼임

- 무자격자 운전으로 인한 운전 부주의 상존
- 야간의 고장 난 조명 및 지게차 후진시 사각지대에 의한 시야 확보 불충분

지게차로 인한 사망재해는 자주 일어납니다. 이번 재해는 어두운 야간에 후진 중 1명이 부딪혀 사망한 재해입니다.

- 1 지게차 유자격자에 의한 운전
 - 지게차 키 별도 보관 조치 및 지게차 면허 유자격자 운전
 - 2 보행자 안전통로 및 시야확보 등의 안전조치 강화
 - 방책 등을 통한 보행자통로 확보 및 후진시 사각지대 해소를 위한 후방카메라 등 안전장치 추가 설치
- 작업계획서의 작성
 - 부딪힘, 끼임 위험, 운행경로 및 안전 작업방법을 포함한 위험예방 대책에 관한 작업계획서 작성 및 계획에 따라 작업 실시
