Contoh kasus
kecelakaan

(Forklift)

Terjepit di belakang forklif yang mundur di tempat gelap

재해사례
(지게차)

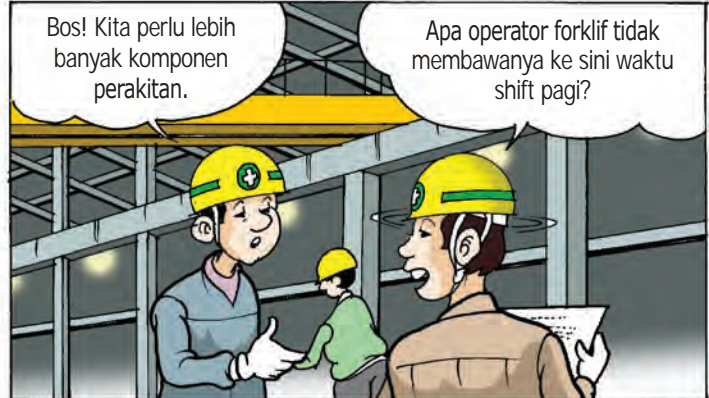
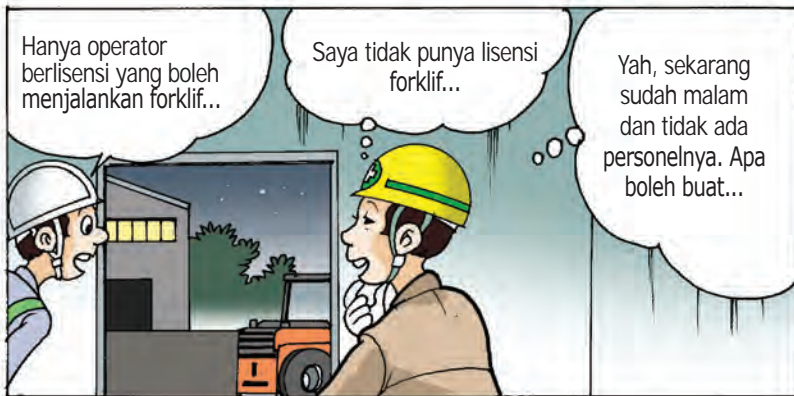
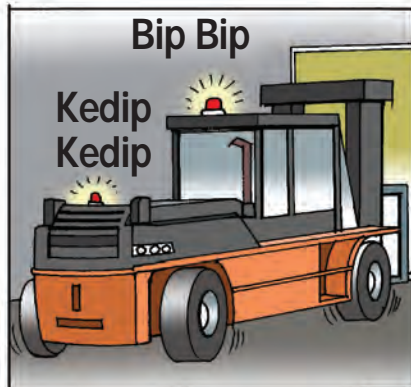
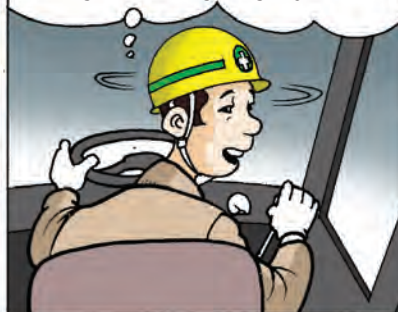
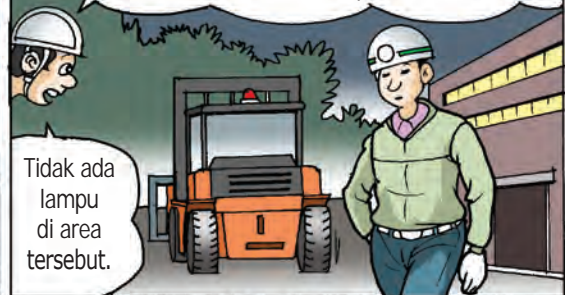
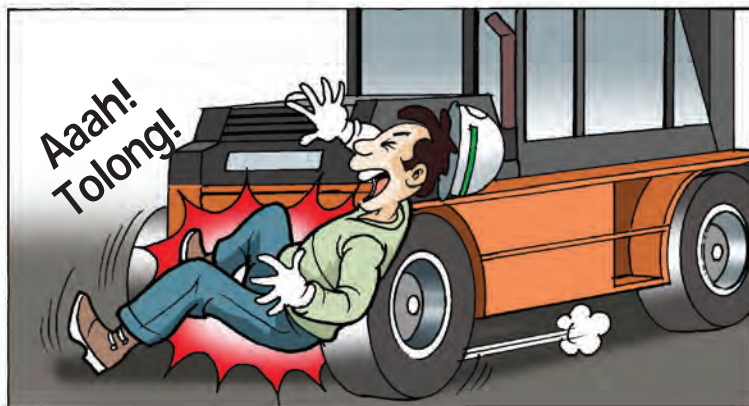
Seorang pekerja meninggal dunia akibat tertabrak forklif yang sedang mundur di tempat gelap pada malam hari.

Terlalu gelap, jadi saya tidak bisa lihat bagian belakang dengan jelas...

Seorang pekerja kemudian berjalan ke arah tempat kerja. Sepertinya dia tidak mendengar suara bip.

Forklif hanya boleh dijalankan oleh operator berlisensi sesuai Undang-Undang Pengelolaan Mesin Konstruksi, tempat kerja yang sering dilewati pekerja harus dipisahkan menggunakan pembatas, dll., dan harus ada penerangan yang memadai setiap saat.
