မတော်တဆဖြစ်မှု  
ဥပမာများ  
(ဖော့ကလစ်)

# 어두운 장소에서 지게차 후진 중 끼임 အမှောင်ထဲတွင် နောက်တွဲဖော့ကလစ်နောက်တွင် ပိတ်မိနေခြင်း

재해사례  
(지게차)

# 어두운 장소에서 지게차 후진 중 끼임

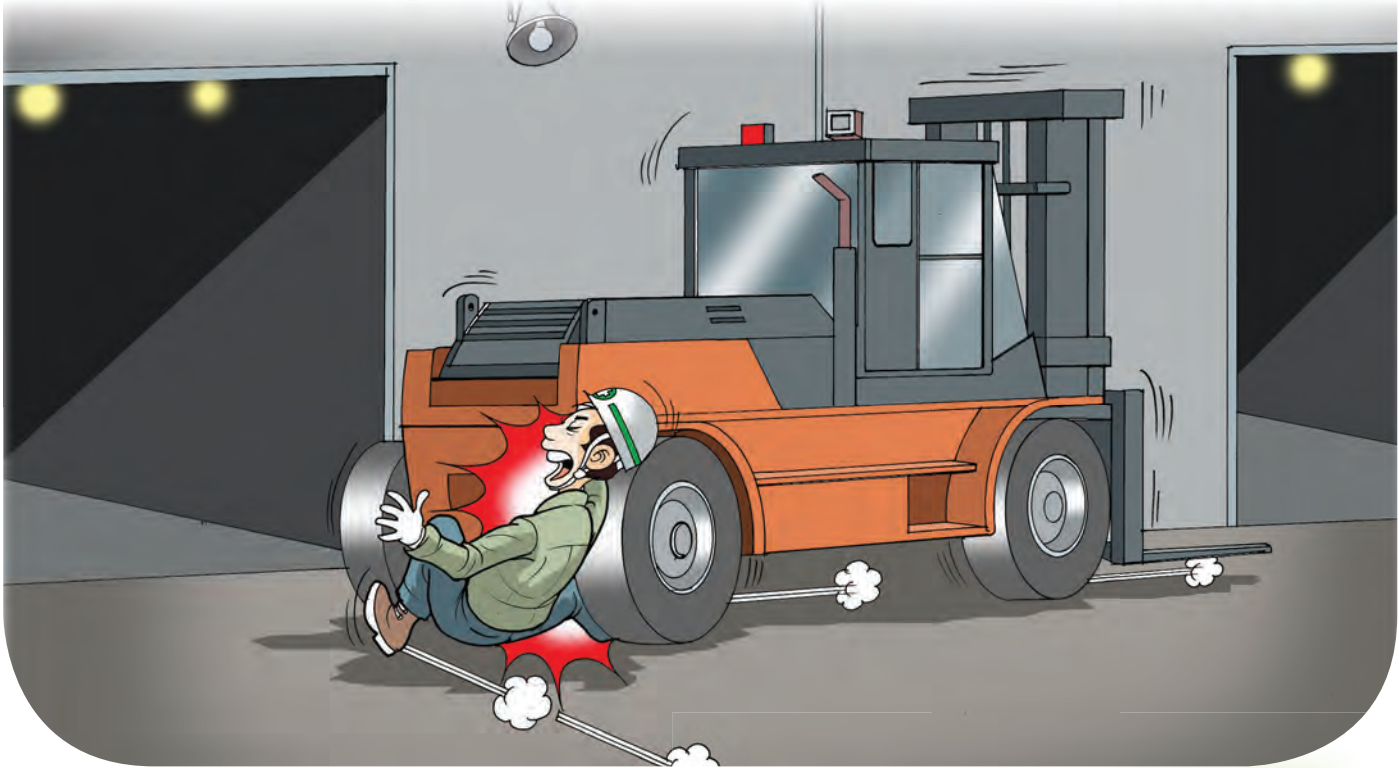
အလုပ်သမား တစ်ယောက်သည် အမှောင်ထဲတွင် လမ်းလျှောက်လာချိန်တွင် 16 တန် နောက်တွဲဖော့ကလစ်ဖြင့်တိုက်ခံရပြီး ဘီးအောက်တွင် ညှပ်မိနေပါသည်။

## ! မတော်တဆမှု ဖြစ်ရသည့် အကြောင်းရင်း

- လိုင်စင်မရှိသော မောင်းနှင်သူသည် ပေါ့ပျက်ပျက်မောင်းနှင်နိုင်ပါသည်
- နောက်တွဲဖော့ကလစ် ညအချိန်မောင်းနှင်ရန် မသင့်သည့် အဆောက်အအုံမီး နှင့် မမြင်ကွယ်ရာများကြောင့်ဖြစ်သည့် မရှင်းလင်းသည့် မြင်ကွင်းများ

- 1 ဖော့ကလစ်ကို လိုင်စင်ရ မောင်းနှင်သူက မောင်းနှင်ရမည်**  
- ဖော့ကလစ် သော့ နှင့် စက်ကို လိုင်စင်ရ မောင်းနှင်သူများခွင့်ပြု သိမ်းဆည်းခြင်း
- 2 လျှောက်လမ်းများ၊ ပိတ်နေသည့်မြင်ကွင်းများစသည့်အတွက် လုံခြုံရေး အစီအစဉ်များချမှတ်ပေးထားခြင်း**  
- လျှောက်လမ်းများကို အတားအဆီးများသုံးပြီး တားဆီးခြင်း နှင့် နောက်တွဲမောင်းချိန်တွင် ရှင်းလင်းစွာမြင်ရရန်အတွက် နောက်ကြည့်ကင်မရာများကဲ့သို့သော ထပ်ဆောင်း လုံခြုံရေး ကင်မရာများ တပ်ဆင်ခြင်း
- အလုပ်အစီအစဉ်များ ပြင်ဆင်ခြင်း**  
- တိုက်မိမှုများ နှင့် ပိတ်မိနိုင်ခြေများ၊ မောင်းနှင်ရမည့် လမ်းကြောင်းများ၊ လုံခြုံရေး လုပ်ငန်းလုပ်ထုံးလုပ်နည်းများ ပါဝင်သည့် ဘေးအန္တရာယ် ထိန်းချုပ်ခြင်းအတွက်အလုပ်အစီအစဉ်များကို ပြင်ဆင်ခြင်းနှင့် အစီအစဉ်အတိုင်း လုပ်ဆောင်ခြင်းများ

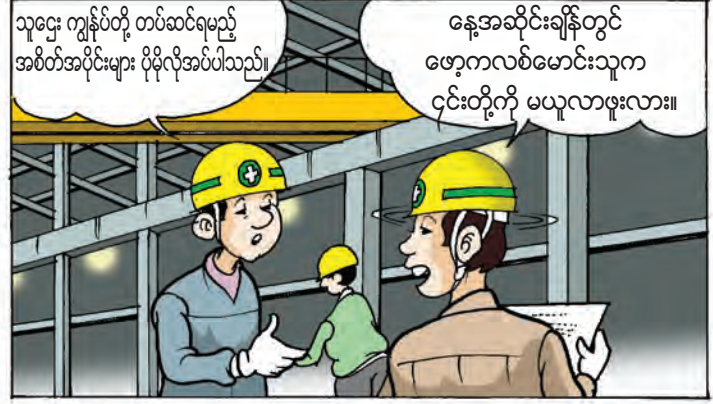
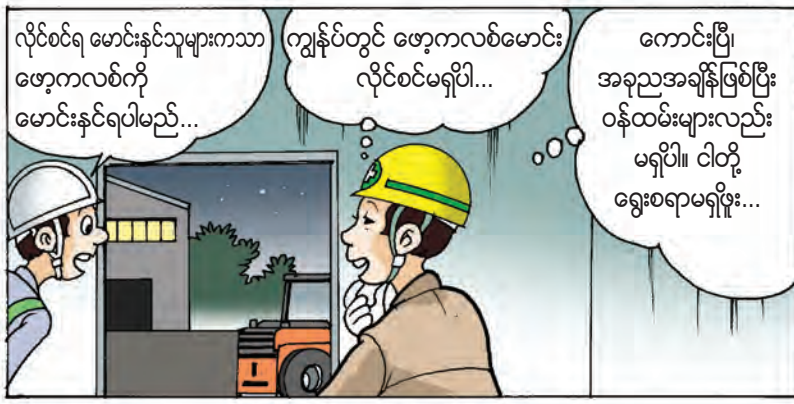
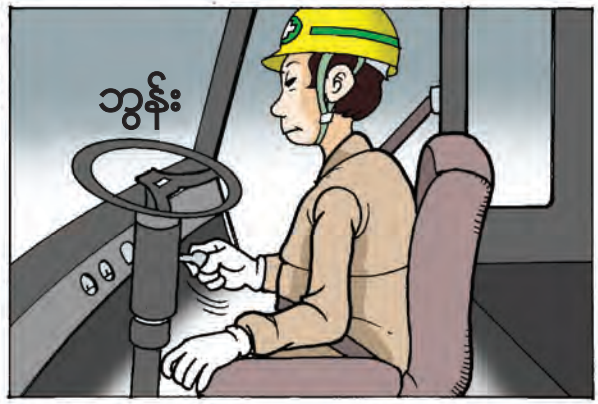
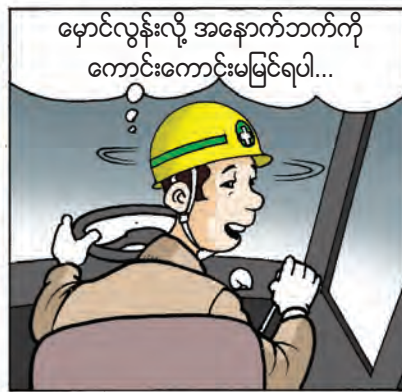
ဖောက်ကလပ်ကြောင့် လူသေသည့် မတော်တဆမှုများ မကြာခဏ ဖြစ်ပွားပါသည်။ အလုပ်သမားတစ်ယောက်သည် ညဘက် အမှောင်ထဲတွင် နောက်တွဲဖောက်ကလပ်နှင့်တိုက်မိပြီး သေဆုံးခဲ့ပါသည်။

ဖောက်ကလပ်များကို လိုင်စင်ရ မောင်းနှင်သူကသာ မောင်းနှင်ရမည်

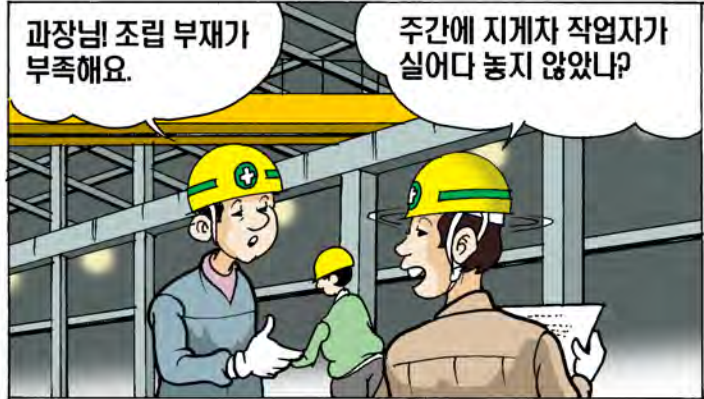
지게차로 인한 사망재해는 자주 일어납니다. 이번 재해는 어두운 야간에 후진 중 1명이 부딪혀 사망한 재해입니다.

## 지게차, 반드시 유자격자만 운전하세요!
