# 부재 운반 중 로프에서 빠진 철골부재에 맞음

# 철골부재 인양, 조립 작업 시 안전

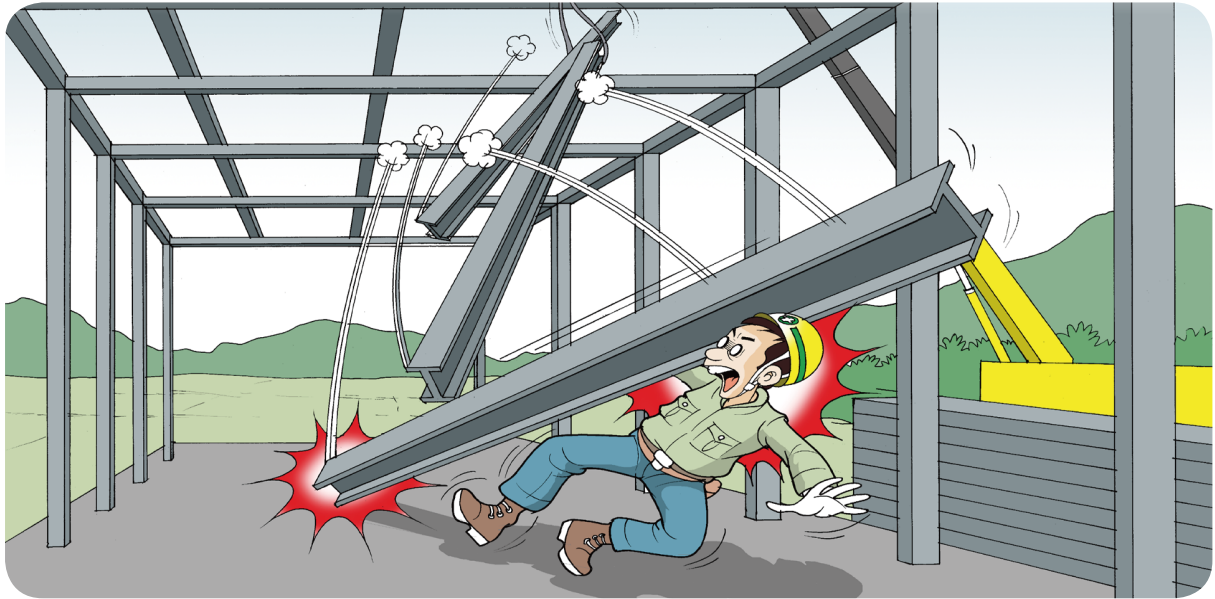
⚙️ 공장 증축 공사 현장에서 차량탑재형 이동식 크레인으로 운반 중이던 철골부재 4본이 기울면서 슬링 벨트에서 빠져 약 9m의 지상으로 떨어져 아래에 있던 작업자가 맞음

▶ 4본의 철골부재를 별도의 로프로 견고히 체결하지 않고, 불안정한 상태에서 1줄걸이 방법의 슬링벨트로 결속하여 운반 중 하물 균형 상실

### ▶ 인양 중 철골부재의 떨어질 위험이 있는 운반경로 상에 출입금지 조치 소홀

▶ 중량물을 취급하는 경우 하물 떨어짐 재해예방 대책 등을 위한 작업계획서를 수립하여 작업

▶ 낙하물이 근로자에게 위험을 미칠 우려가 있는 경우 낙하물 방지망 설치, 출입금지 구역 등을 설정하여 출입을 금지하는 등의 위험방지 조치 실시<sup>1)</sup>

▶ 안전한 줄걸이 방법이 되도록 개선<sup>2)</sup>

▶ 철골부재를 부재의 형상에 따라 불균형을 방지하기 위한 줄걸이 결속방법(2줄걸이 등) 사용

▶ 부재를 묶음으로 인양하는 경우 인양용 로프 외 별도의 로프를 이용하여 부재를 견고히 결속 후 운반

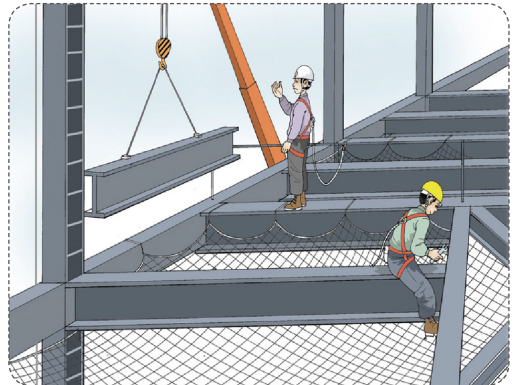
- ▶ 철골부재 받침대는 평탄하고 견고한 지반에 설치
- ▶ 줄걸이 용구 안전성 확인, 꼬이거나 심하게 손상 부식된 로프 사용금지
- ▶ 철골부재 인양 시 2줄걸이로 결속하고 수평 유지
- ▶ 철골빔 상에 안전대 부착설비 설치 및 안전대를 체결하고 이동 및 철골구조물에 추락방지망 설치, 철골기둥에는 견고한 승강용 트랩 설치
- ▶ 철골부재 접합부는 구조내력을 가질 수 있도록 볼트 체결 철저

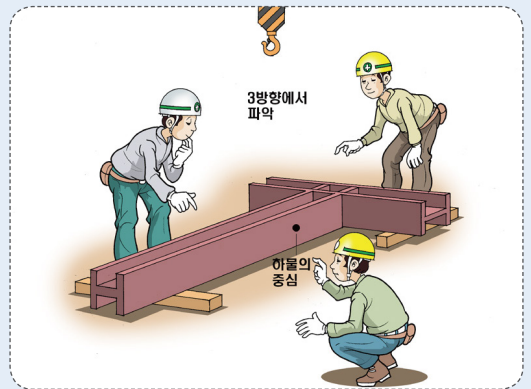
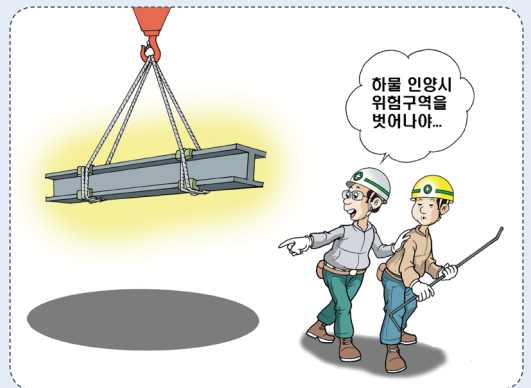
## 줄걸이 작업 순서

- ▶ 사용하는 크레인 등의 정격하중을 확인한다.  
(특히 아웃트리거 장비 기능, 지브 신축 기능 및 기복 기능이 있는 기계는 그 상태에서 정격하중이 크게 변화하므로 주의)
- ▶ 형상, 크기 및 재질을 조사한다.
- ▶ 하물의 중량을 가능한 한 정확히 파악한다.
- ▶ 하물의 중심 위치를 명확히 한다.
- ▶ 줄걸이 방법(거는 방법, 감는 방법, 줄걸이 위치)을 정한다.
- ▶ 줄걸이 용구를 선정하고, 줄걸이 작업을 한다.
- ▶ 운반 경로를 확인하고, 하물을 유도한다.
- ▶ 보관하는 곳을 확인하고 보관 방법, 적재 방법 및 포개는 방법을 결정한다.
- ▶ 하물을 착지시키고, 하물의 안정을 확인한다.
- ▶ 줄걸이 용구를 제거한다.
