철거 작업 중 발코니 바닥 슬래브가 무너져 떨어짐

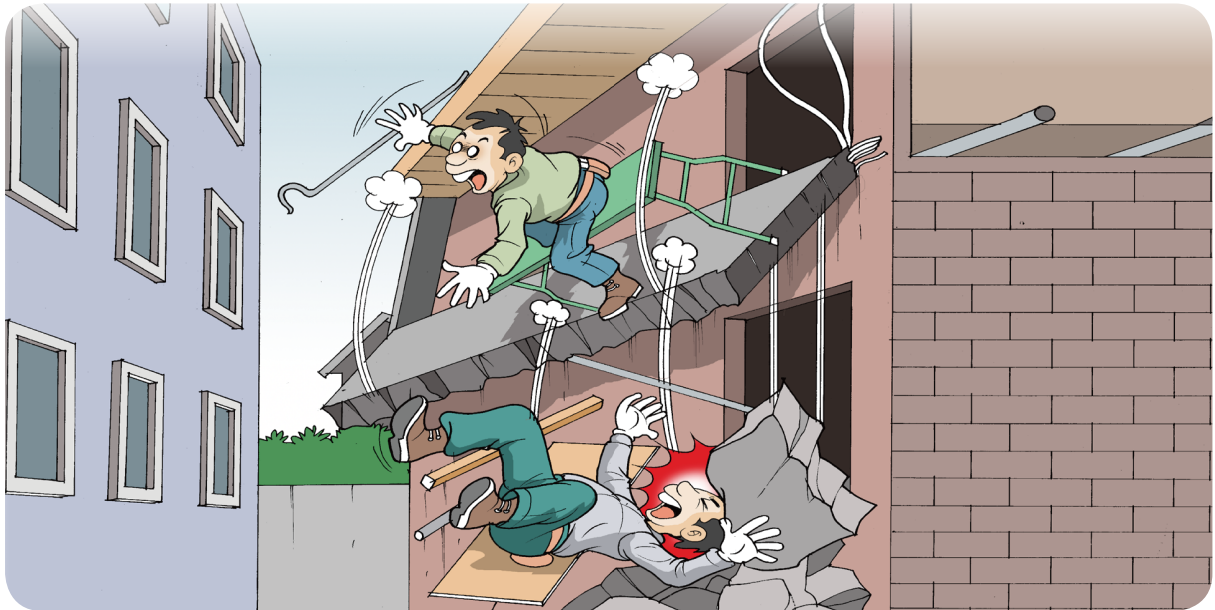
- ⊙ 지상 2층 발코니에서 알루미늄 지붕 철거작업 중 발코니 바닥 콘크리트 슬래브가 무너지면서 약 3m 아래로 떨어져 1명이 사망하고 1명이 부상

- ▶ 무너짐 위험에 대한 방지조치 없는 상태에서 작업 실시
 - » 발코니 슬래브 하부에 설치된 파이프 서포트가 사고 발생 전에 제거되어 있던 상태에서 작업 중 작업자의 무게와 가스보일러 등의 중량에 의해 무너짐
- ▶ 자재가 떨어지거나 근로자가 떨어질 위험이 있는 작업 중 안전모 미착용

- ▶ 건축물의 붕괴에 대한 조치 철저¹
 - » 구조물이나 건축물 등 그 자체의 무게나 부가되는 하중 등에 의하여 무너짐 위험이 있는 경우 사전 안전성 평가 및 보강 실시 등 사전에 위험요인 제거
 - » 해당 작업이 완료되기 전까지 파이프 서포트 계속 설치·사용을 통한 안전성 확보
- ▶ 떨어질 위험이 있는 장소에서 작업하는 근로자에게 안전모를 지급·착용토록 관리 감독 실시²

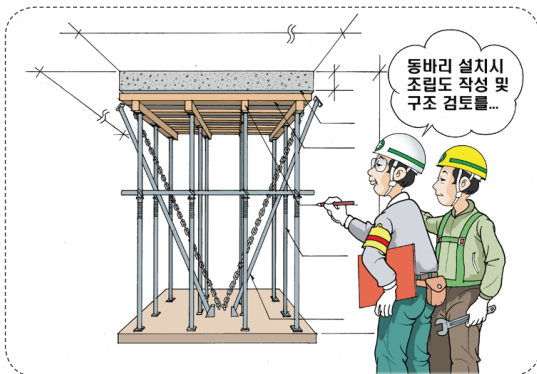
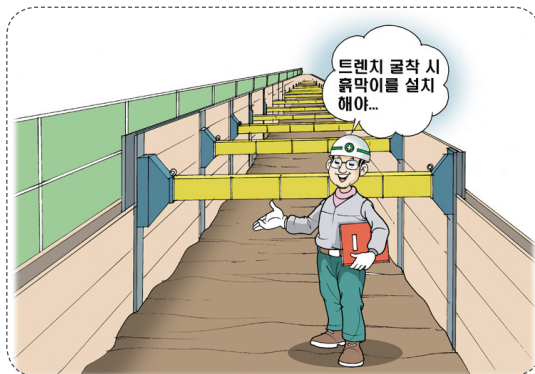
기인물별	요인별	주요원인	안전작업방법
건축물, 동바리, 지반 또는 토사	인적	<ul style="list-style-type: none"> • 건축물 해체 시 보강없이 기둥, 벽체 등을 무리하게 해체하여 불안정성 증대 • 거푸집 동바리 설치 시 조립도 미작성 및 구조검토 미실시 • 흙막이 설치 시 조립도 미준수, 적기에 락 버팀대 미설치 • 트랜치 굴착 시 간지 흙막이 패널을 미설치하고 수직으로 굴착 	<ul style="list-style-type: none"> • 건축물 해체 시 구조물 하부를 보강 후 단계별로 철거 실시 • 거푸집 동바리 설치 시 조립도 작성 및 구조검토 실시 • 흙막이 설치 시 조립도 준수, 적기에 락 버팀대 설치 • 트랜치 굴착 시 간지 흙막이 패널을 설치하고 미설치 시 굴착구배 준수
	물적	<ul style="list-style-type: none"> • 건축물 및 자재의 자체 강도 불량 • 폭설 등에 의한 과하중 발생 • 지하수 유입, 폭우 등에 의한 지하수위 상승 등으로 수압 증가 • 암사면 절리 등에 의한 무너짐 위험성 증대 	<ul style="list-style-type: none"> • 건축물 및 자재는 작업 전 사전 점검하여 안전성 확인 • 폭설 등에 의한 구조물 붕괴 위험이 있는 경우 사전 보강하거나 출입금지 • 차수공법 적용, 배수로 설치 등에 의한 우수 유입차단 실시 • 암판정 등을 통해 사면 안정공법 적용 후 작업 실시
