# 화물자동차에서 떨어진 배관파이프에 맞음

# 자재 하역작업 시 안전작업

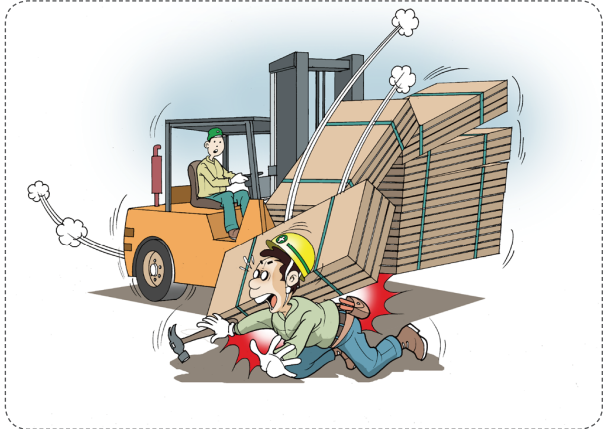
- ▶ 건설현장에서 자재 하역작업 중 ① 적재용 받침목이 부러지면서 배관·파일 등이 굴러 깔림, ② 배관·파일 등 적재 시 구름방지용 받침목 미설치로 파일이 굴러 넘어져 깔림, ③ 배관·파일 등 과적재로 인한 무너짐 및 굴러 넘어져 깔림, ④ 지게차 자재 하역 운반 중 불안정한 과적재로 떨어짐, ⑤ 지게차 후진 중 부딪힘 등의 위험요인으로 재해가 발생하고 있음

- ▶ 자재 적재 시 받침목 상태 확인 및 적정 높이로 적재
- ▶ 지게차의 포크 등이 적재함의 배관·파일 등을 접촉, 충격이 작용하여도 구름이 방지되도록 썬기를 4개소 이상 견고하게 설치
- ▶ 자재 적재 시 튼튼한 기반 위에 적재, 불안정한 높이로 적재 금지, 편하중이 생기지 않도록 정돈하여 적재
- ▶ 지게차 작업 시 ① 후면에 접근금지 시설 설치, ② 작업구역 출입금지 조치, ③ 작업지휘자 또는 유도자 유도에 따라 작업 실시, ④ 운전자의 시야를 가리지 않도록 적재
- ▶ 화물자동차에 싣거나 내리는 작업은 평탄하고 견고한 장소에서 실시
