화기 등의 관리

제2편 안전기준

제2장 제2절 화기 등의 관리 제239조 ~ 제246조

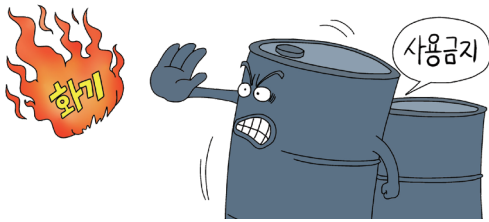
✓ **화기 사용 금지** (제239조, 제242조)

➔ 위험물(가연물)이 존재하여 화재 또는 폭발의 위험이 있는 장소

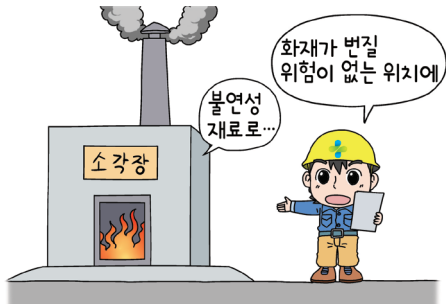
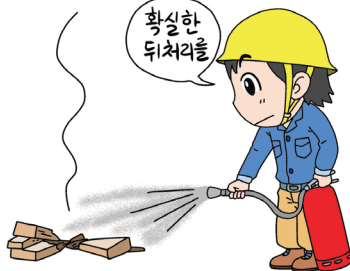
✓ **화기사용 관리** (제245조, 제246조)

➔ 화기사용 후 불티 관리, 소각장 관리 철저

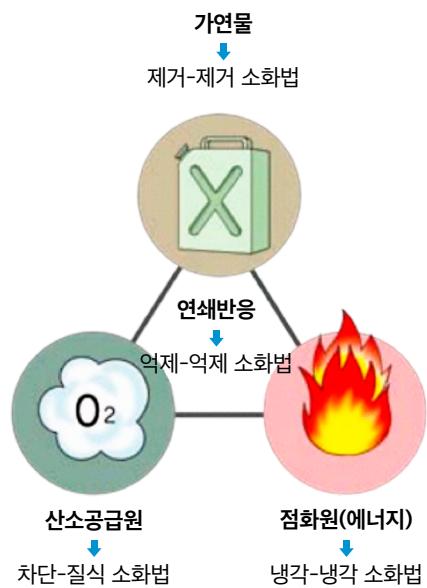
✓ 소화원리

- 소화는 물리적 소화와 화학적 소화로 나눌 수 있음.
- 물리적 소화에는 냉각소화, 질식소화, 제거소화가 있고 화학적 소화는 억제소화를 말함
 - ➔ 냉각소화 : 열 균형을 깨뜨려 온도를 낮추어 소화
 - ➔ 질식소화 : 산소를 차단해 농도 15% 이하로 조정하여 소화
 - ➔ 제거소화 : 가연물을 제거하여 소화
 - ➔ 억제소화 : 연쇄반응을 단절해 소화

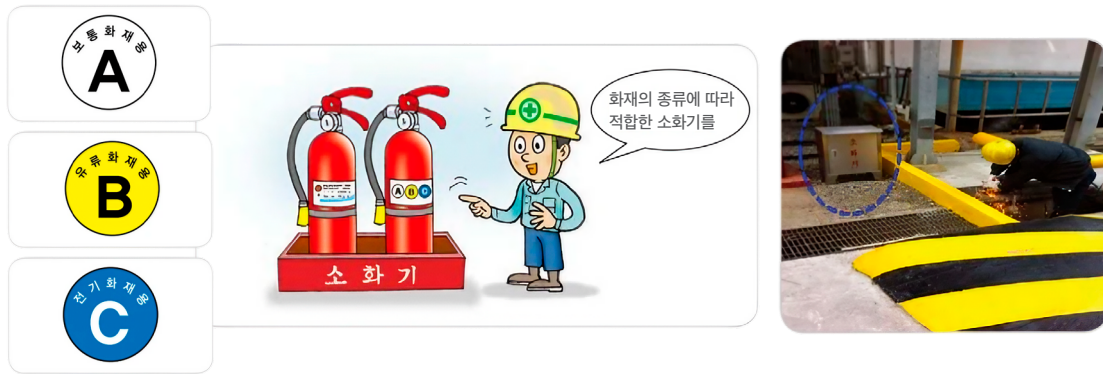
※ 화재의 종류에 따른 소화기 적응성 분류

✓ 화재 분류에 따른 적응 소화기

종류	소화기 표시	소화방법	적용 소화기	비고
일반 화재	A급	백색	냉각소화	산-알카리, 포(泡), 물(주수) 소화기	목재, 섬유, 종이류 화재
유류 및 가스화재	B급	황색	질식소화	CO ₂ , 증발성 액체, 분말, 포 소화기	가연성 액체 및 가스 화재
전기 화재	C급	청색	질식소화	CO ₂ , 증발성 액체	전기 통전 전기기구 화재
금속 화재	D급		피복에 의한 질식	마른모래, 팽창질석	가연성 금속(Mg, Na, K 등)

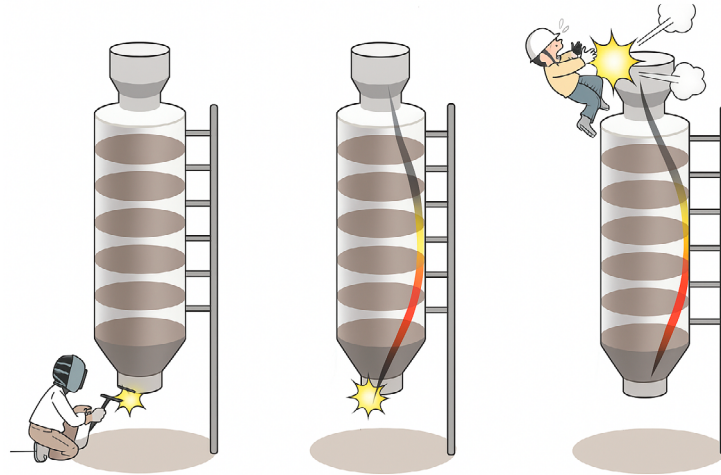
재해사례 냉각수 접촉으로 수증기 폭발 발생

- ✓ HDPE 분말 저장탱크(사일로)의 하부에서 맨홀을 부착하기 위해 용접작업 중 사일로 내부에 잔존한 HDPE 분진의 분해 증기로 폭발이 발생하여 사일로 상부의 플랫폼 설치 작업자 및 맨홀 설치작업자 중 6명 사망, 4명 중상, 8명 부상

- ➔ 안전작업허가서 발행 시 가연성 분진과 가스 상태의 확인 불충분
- ➔ 관리감독자, 근로자, 협력업체 근로자들에게 가연성 분진의 화재 및 폭발특성, 안전조치, 작업 전 제거방법 등에 대한 교육 부족
- ➔ 협력업체에게 물질특성, 현장조건, 화재 및 폭발 위험성 등에 대한 정보전달 미흡
- ➔ 가연성 분진을 완전히 제거하기 위한 물세척 등 안전조치 미실시

- ➔ 화기작업 전 사일로 내부의 가연물 완전 제거
- ➔ 안전작업허가서 발급 시 분진도 점검하도록 절차서 및 허가서 양식 보완
- ➔ 협력업체와 작업조건 및 현장 안전보건에 필요한 정보를 충분히 교환
- ➔ 정비기간 단축을 위하여 중요한 안전조치를 소홀히 하거나 생략하지 않도록 조치
- ➔ 예기치 못한 폭발 시 폭발 압력을 해소하기 위한 폭발방산구 설치
