수직부재 취부

안전작업 가이드

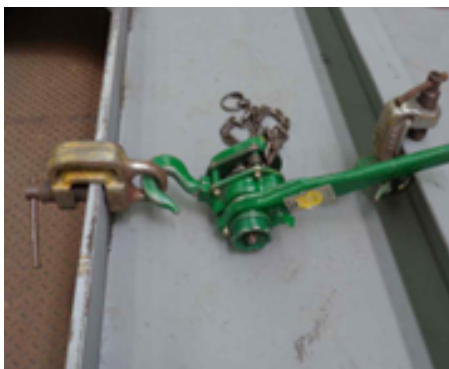
레버풀러로 부재 단차조정

- 레버풀러 사용 시 훅과 체인이 일직선이 되도록 사용
- 레버풀러 사용 시 부재에 걸어둔 채 장시간 방치 금지
- 레버풀러 사용 시 하중을 건 상태에서 체인을 잡지 말고, 파단 시를 예상해 훅의 정면을 피해 측면에서 작업

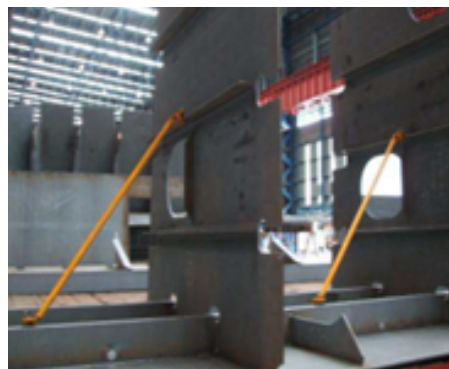
지지대 이용 수직부재 고정

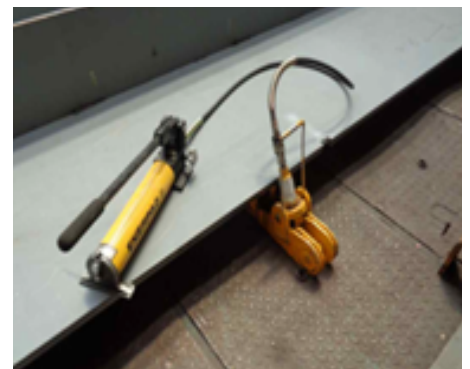
유압램으로 주판 단차 조정

- 크레인 줄걸이 작업 시 전도방지용 지그 설치 확인
- 크레인 훅 분리 전 가용접 실시 또는 전도방지용 지지대 설치
- 레버풀러의 훅, 로드체인 벌어짐, 크랙 등 심한 변형 및 손상 확인
- 유압램 사용 전 유압펌프 변형 유무, 오일 누유 여부를 확인하고 바닥면에 안정되게 설치하여 사용

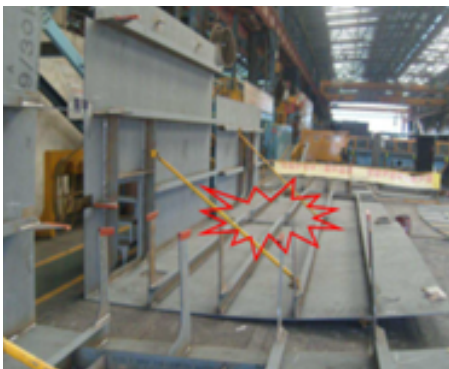
수직부재가 넘어지면서 깔림

- 전도 방지용 지그 설치 전에 클램프 분리 시 수직부재 전도에 의한 깔림 위험
- 크레인으로 주판 이동 시 구조물 등에 부딪혀 주판이 클램프에서 이탈하여 주판에 깔릴 위험
- 유압램이 불안정한 상태로 설치되거나 고정용 지그가 파단되면서 부재 전도 위험
- 취부 용접작업 중 고정피스의 용접결함에 의한 파열로 부재 전도 위험

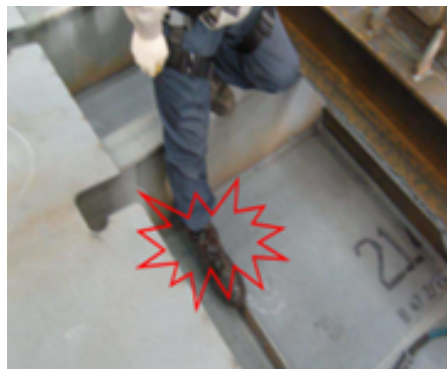
수직부재에 걸려 넘어짐

- 주판 위에서 형강 등의 수직부재를 넘어가면서 미끄러지거나 걸려 넘어질 위험
- 취부작업 중 브라켓이 떨어지면서 손가락이 바닥과 브라켓 사이에 끼일 위험

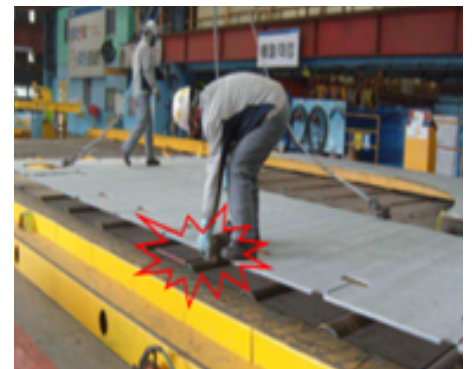
주판 사이에 신체일부 끼임

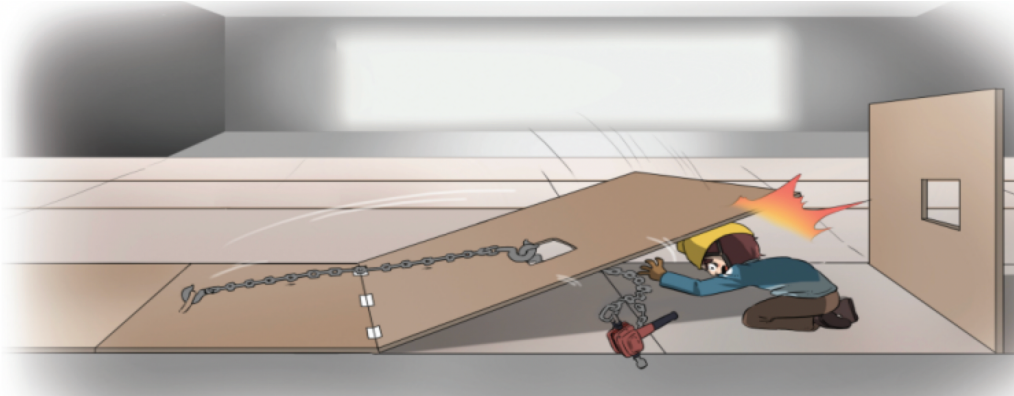
! 재해사례 수직부재 가용접부가 파손되며 전도되어 협착

블록 건조업체에서 수직부재를 주판에 설치하는 작업 중 레버풀러를 사용하여 하중을 가하자 가용접부가 파단되며 수직부재가 넘어져 근로자 협착

■ 수직부재 전도방지 조치 미실시

- 수직부재 용접작업 시 이를 지지할 수 있는 크레인을 이용한 상부 보조걸이 미체결
- 지지대 등 보강재 미설치

■ 가용접표준 미준수

- 수직부재 가용접 시 가용접 기준 미준수 및 한쪽면만 가용접 실시

■ 수직부재 전도방지 조치 철저

- 수직부재 취부작업 시 크레인을 이용하여 철판상부 보조걸이를 체결
- 지지대와 같은 보강재를 양면에 설치
- 블록형 부재의 경우 무게중심의 위치를 확인하여 전도 될 우려가 있는지 판단하여야 함

■ 가용접표준 준수 관리 철저

- 수직부재 가용접 시 사내 표준 및 가용접 기준 준수, 양면 동시 실시 등 현장감독 강화
