ឧទាហរណ៍ករណីគ្រោះថ្នាក់
(គ្រាក់ទ័រលើកដាក់អីវ៉ាន់)

지게차 이송 중 파지묶음 사이에 끼임 បានជាប់ស្ទុះនៅចន្លោះកញ្ចប់ក្រដាសសំណល់

재해사례

지게차 이송 중 파지묶음 사이에 끼임

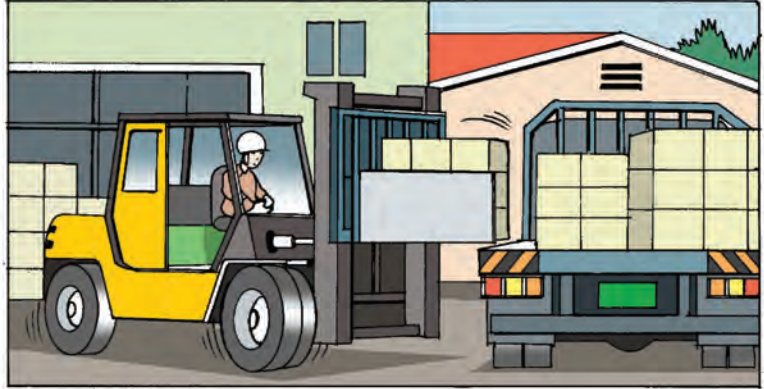
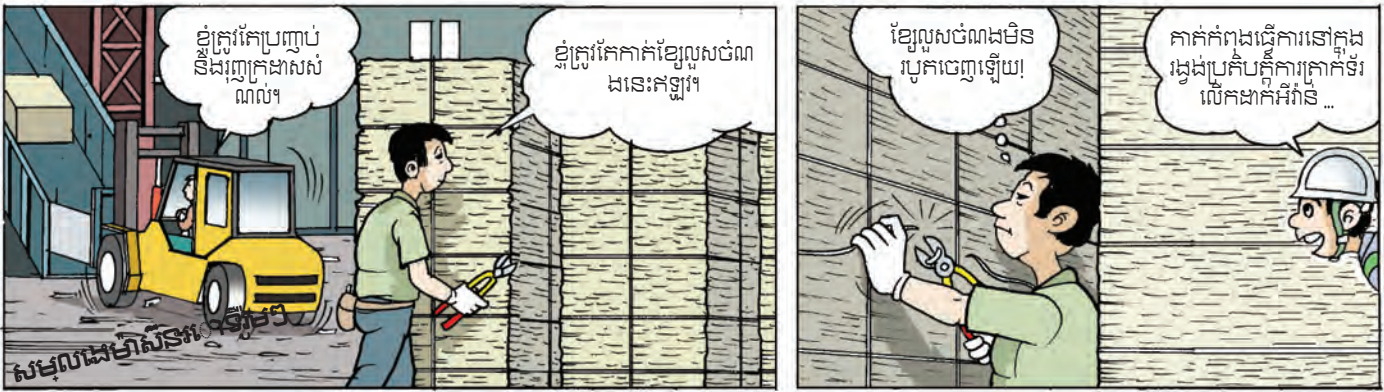
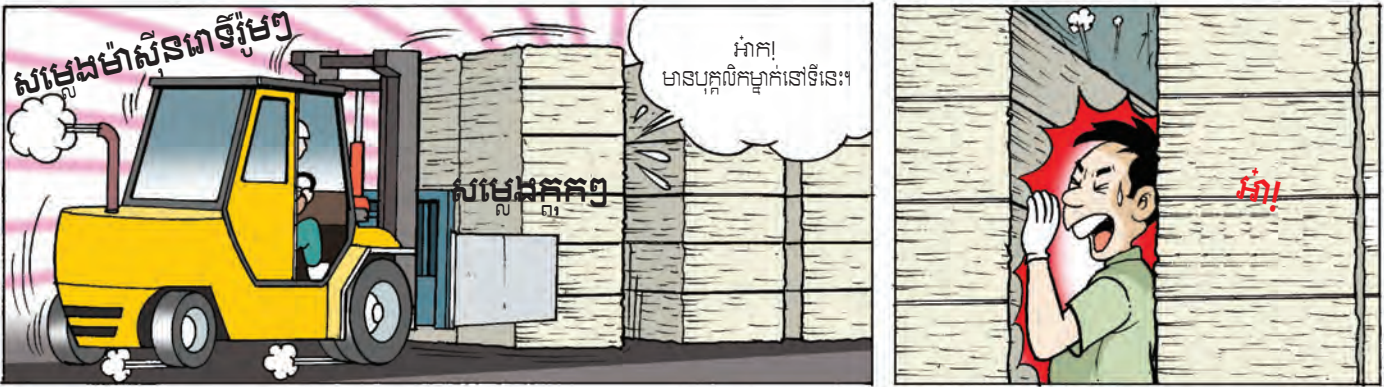
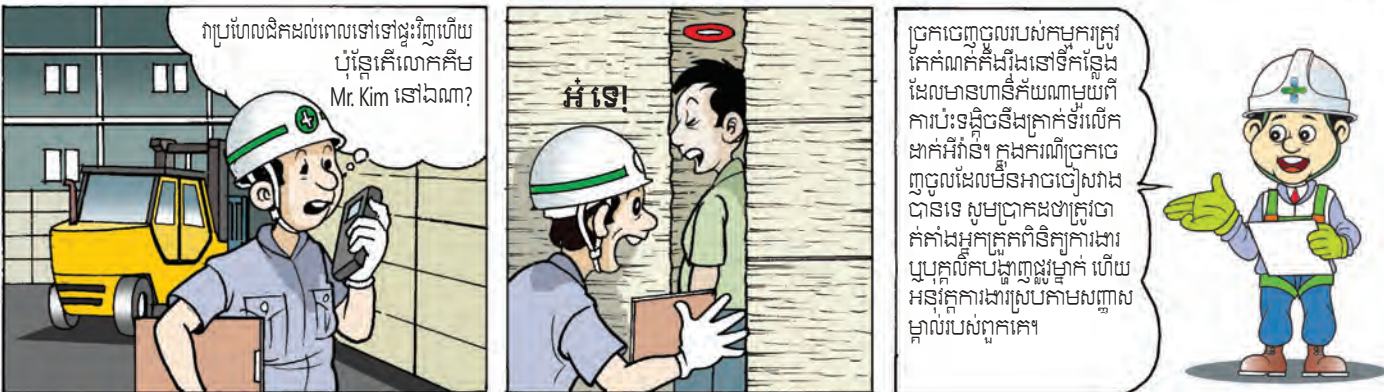
នៅអំឡុងពេលដំណើរការត្រាក់ទ័រលើកដាក់អីវ៉ាន់ សូមកំណត់ច្រកចេញចូលដោយមានសញ្ញាសម្គាល់ពីបុគ្គលិកបង្ហាញផ្លូវ!

កម្មករម្នាក់បានទទួលរងការបុកស្លាប់ដោយសារប្រតិបត្តិការមិនបានប្រកាសឱ្យដំណឹងដល់កម្មករនេះដែលស្ថិតនៅក្នុងរង្វង់ប្រតិបត្តិការត្រាក់ទ័រលើកដាក់អីវ៉ាន់។
