ឧទាហរណ៍ការណ៍គ្រោះថ្នាក់
(ត្រាក់ទ័រលើកដាក់អីវ៉ាន់)

어두운 장소에서 지게차 후진 중 끼임 ត្រូវបានជាប់ស្ទះនៅពីក្រោយត្រាក់ទ័រលើកដាក់អីវ៉ាន់ដែលបើកថយក្រោយនៅកន្លែងងងឹតមួយ

재해사례
(지게차)

어두운 장소에서 지게차 후진 중 끼임

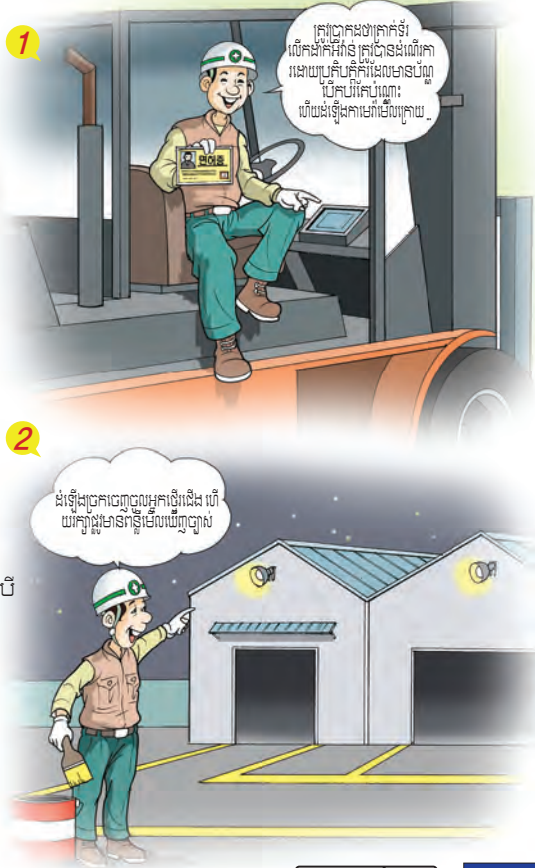
កម្មករម្នាក់ដែលដើរទៅកន្លែងធ្វើការងារងងឹតមួយ បានទទួលរបងប៉ះទង្គិចពីត្រាក់ទ័រលើកដាក់អីវ៉ាន់មានទម្ងន់ 16 តោនដែលបើកថយក្រោយ ហើយបានធ្លាក់ជាប់ស្ទះនៅក្រោមកង។

- គ្រោះថ្នាក់ការបើកបរមិនប្រុងប្រយ័ត្នដោយប្រតិបត្តិករដែលគ្មានអាជ្ញាប័ណ្ណ
- ការមើលឃើញមិនច្បាស់លាស់ដែលបណ្តាលមកពីពន្លឺភ្លើងមិនគ្រាប់គ្រាន់ និងកន្លែងងងឹតសម្រាប់ត្រាក់ទ័រលើកដាក់អីវ៉ាន់ដែលបើកថយក្រោយនៅពេលយប់

- 1 ត្រាក់ទ័រលើកដាក់អីវ៉ាន់ត្រូវតែដំណើរការដោយប្រតិបត្តិករដែលមានប័ណ្ណបើកបរ**
 - ដាក់កូនសោត្រាក់ទ័រលើកដាក់អីវ៉ាន់នៅកន្លែងទុកដោយឡែក ហើយដំណើរការដោយប្រតិបត្តិករដែលមានប័ណ្ណបើកបរ
 - 2 ត្រូវធានាថាវិធានការសុវត្ថិភាព ត្រូវបានកំណត់ឱ្យអនុវត្តសម្រាប់ច្រកចេញចូលអ្នកឡើងជើង កន្លែងដែលពិបាកមើលឃើញ ជាដើម**
 - ត្រូវការការសុវត្ថិភាពច្រកចេញចូលអ្នកឡើងជើងដោយប្រើប្រាស់ប្រព័ន្ធគ្រប់គ្រងការពារ ជាដើម ហើយដំឡើងឧបករណ៍ការពារសុវត្ថិភាពបន្ថែមទៀត ដូចជាការដាក់ម៉ាស៊ីនប្រកាស ដើម្បីជួយមើលកន្លែងងងឹតនៅពេលបើកបរថយក្រោយ
- **ការរៀបចំផែនការការងារ**
 - រៀបចំផែនការការងារសម្រាប់ការគ្រប់គ្រងហានិភ័យ ដើម្បីមានព័ត៌មានលម្អិតអំពីការប៉ះទង្គិចនិងហានិភ័យនៃការជាប់ស្ទះ ផ្លូវប្រតិបត្តិការ និងនីតិវិធីប្រតិបត្តិការដែលមានសុវត្ថិភាព និងអនុវត្តការកិច្ចសហការផែនការ

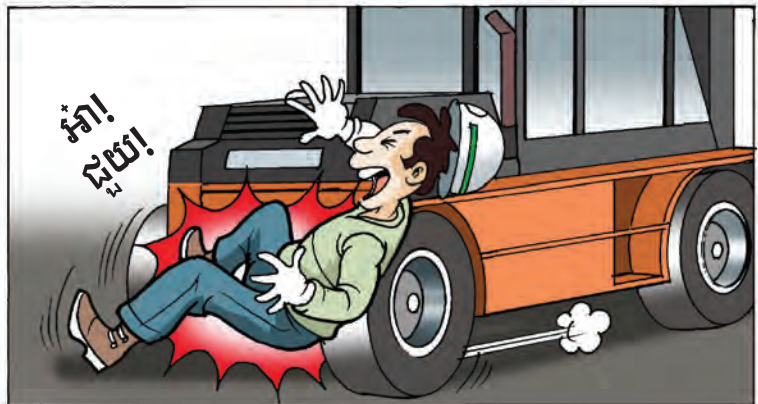
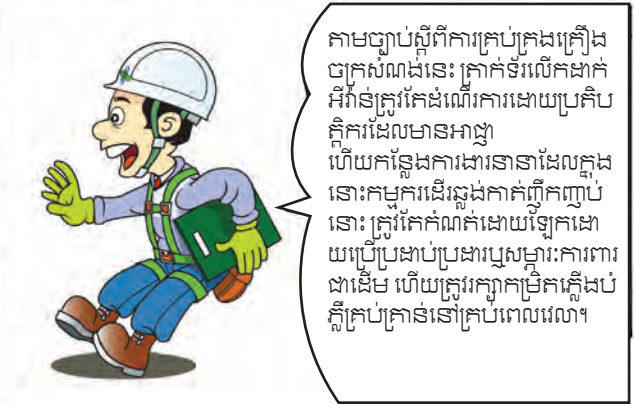
គ្រោះថ្នាក់ដែលបណ្តាលឱ្យស្លាប់ ដោយសារត្រាក់ទ័រលើកងក់អីវ៉ាន់ កើតមានឡើងញឹកញាប់។ កម្មករម្នាក់បានស្លាប់ដោយសារការបំប្លែងទង្វើមួយត្រាក់ទ័រលើកងក់អីវ៉ាន់ ដែលបើកថយក្រោយនៅកន្លែងងងឹត នៅពេលយប់។

ត្រាក់ទ័រលើកងក់អីវ៉ាន់ត្រូវតែដំណើរការដោយប្រតិបត្តិករដែលមានប័ណ្ណបើកបរតែប៉ុណ្ណោះ! :

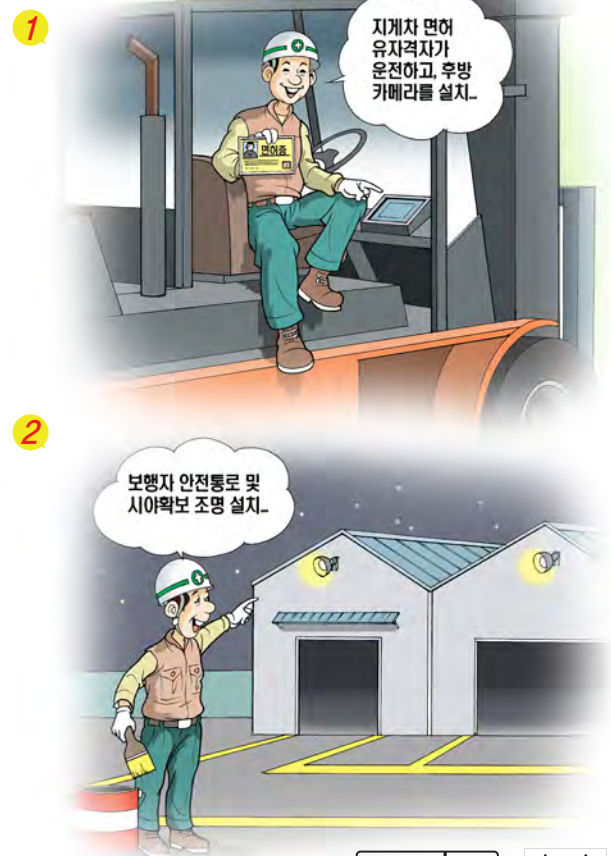
어두운 사무동에서 작업을 위해 도보로 이동하던 작업자가 후진하는 16톤 지게차에 부딪혀 넘어지면서 바퀴에 끼임

- 무자격자 운전으로 인한 운전 부주의 상존
- 야간의 고장 난 조명 및 지게차 후진시 사각지대에 의한 시야 확보 불충분

- 1 지게차 유자격자에 의한 운전
 - 지게차 키 별도 보관 조치 및 지게차 면허 유자격자 운전
 - 2 보행자 안전통로 및 시야확보 등의 안전조치 강화
 - 방책 등을 통한 보행자통로 확보 및 후진시 사각지대 해소를 위한 후방카메라 등 안전장치 추가 설치
- 작업계획서의 작성
 - 부딪힘, 끼임 위험, 운행경로 및 안전 작업방법을 포함한 위험예방 대책에 관한 작업계획서 작성 및 계획에 따라 작업 실시

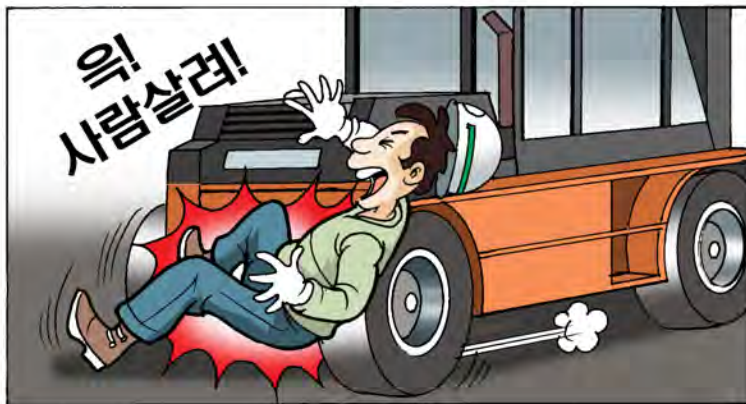
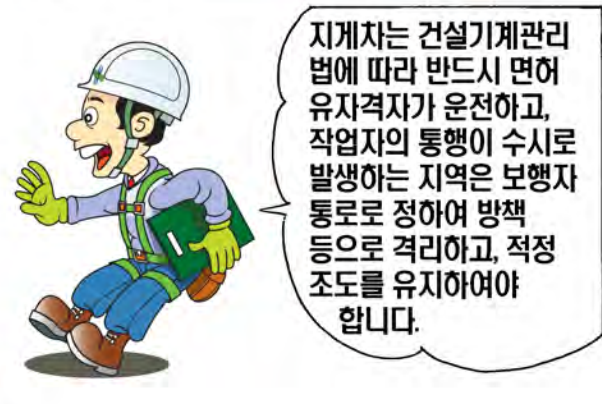
지게차로 인한 사망재해는 자주 일어납니다. 이번 재해는 어두운 야간에 후진 중 1명이 부딪혀 사망한 재해입니다.

지게차, 반드시 유자격자만 운전하세요!
