Ослын кейс

## 지게차 이송 중 파지묵음 사이에 끼임

### Цаасан прессийг сэрээт ачигчаар хана руу шахах үед хавчуулагдсан

# 지게차 이송 중 파지묶음 사이에 끼임

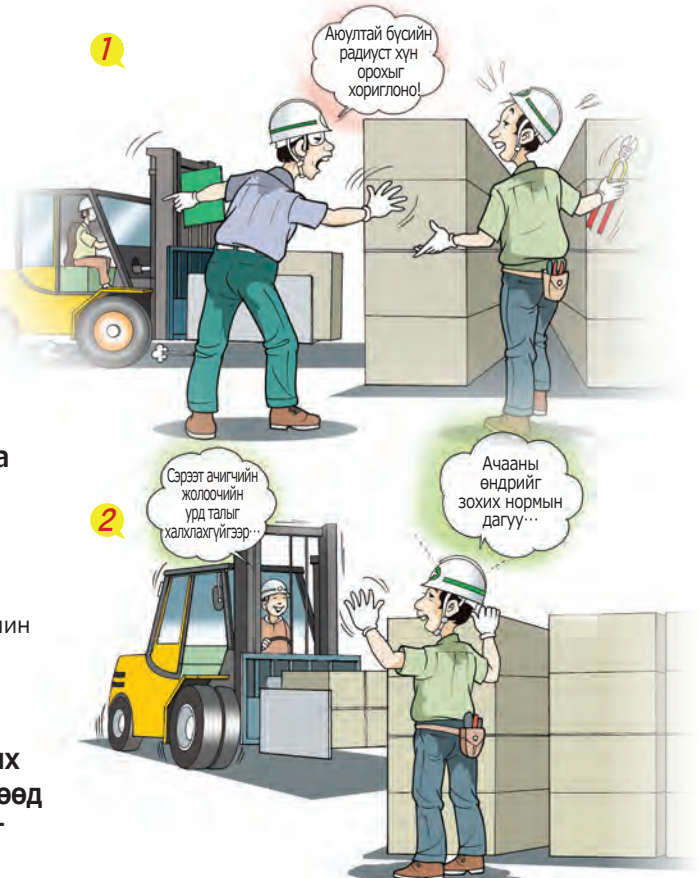
### Ослын кейс зурагт өгүүлэл

**Цаасан прессийг сэрээт ачигчаар хана руу шахах ед завсар нь хавчуулагдсан**

Сэрээт ачигчийн ажлын бүсийн радиус дотор байсан хүнийг жолооч анзаараагүйн улмаас 1 хүн прессэнд хавчуулагдаж нас барсан.

지게차 작업, 유도자 신호에 따라 출입제한 하세요!

**Сэрээт ачигч ажиллаж байхад дохиочны өгсөн дохионы дагуу талбайд орохыг хориглоно!**
