용융설비 작업안전

용융설비의 특성

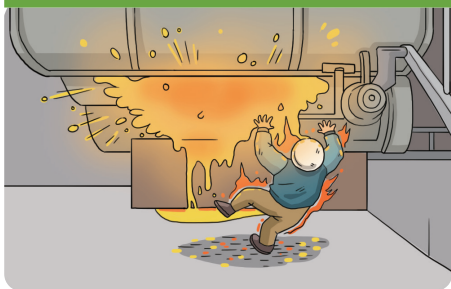
래들 하부 배출구 강제 개공 중 용강에 화상

- 개요** 재해자가 용강(숫물)을 운반하는 래들(Ladle) 하부 배출구가 열리지 않아 산소(화염)를 사용하여 강제로 개공(開孔)하는 과정에서 래들에서 배출된 용강(숫물)이 재해자 쪽으로 튀며 재해자의 옷에 불이 붙어 화상
- 원인**
 - 고열에 의한 화상 등의 위험이 있는 작업을 할 경우 방열복을 착용해야 하나 미착용 상태에서 작업 실시
 - 직무별 작업표준에 따르면 Tundish 내부의 이물질 유무를 확인하고 제거하는 등의 조치를 하여야 하나 이를 실시하지 않음
 - 용강 취급설비는 안전하게 작업할 수 있도록 방호덮개 등을 설치하여 작업자가 고열로부터 격리되어야 하나 조치 미흡
- 대책**
 - 작업에 적합한 개인용 보호구 착용 및 작업안전절차 준수
 - 용강(용융고열물) 취급작업 시 비산방지 조치 실시

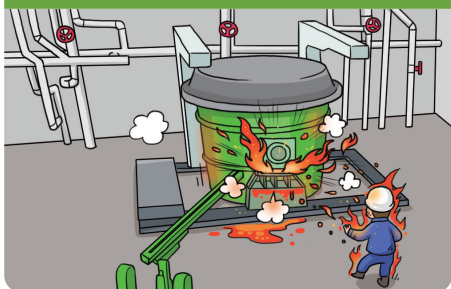
전기로 내부 수증기 폭발로 전신 화상

- 개요** 전기로 용강 샘플링 채취 작업 중 전기로 내부 수증기 폭발로 재해자가 전신화상을 입어 사망
- 원인**
 - 전기로 내부에 냉각수 등 물이 유입
 - 고열작업 시 방열복 등 개인보호구 부적절
- 대책**
 - 수증기 폭발 예방을 위해 전기로 내부에 냉각수 등 물이 유입되지 않도록 조치
 - 화재, 폭발 위험이 있는 장소에는 근로자 출입금지 조치
 - 고열작업에 적절한 방열복 등의 개인보호구 지급, 사용
