# 지붕작업

## 사고사례 및 핵심예방조치 안내

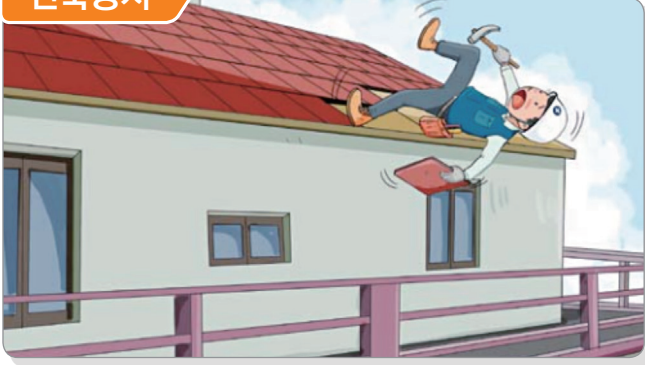
### 신축공사

'21.04.05. 전라남도 소재 개인 신축공사 현장에서 지붕 판넬 설치작업 중 4.5m 아래 바닥으로 떨어짐

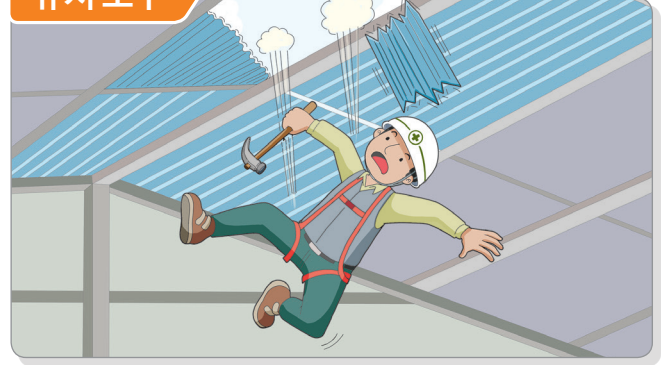
### 유지 보수

'21.03.08. 경상북도 소재 지붕 보수공사 현장에서 이동 중 선라이트가 파손되며 7.8m 아래로 떨어짐

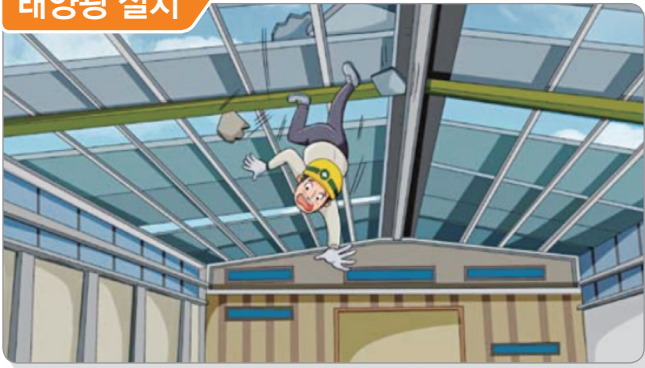
### 태양광 설치

'20.11.24. 경기도 소재 태양광 설비 설치현장에서 태양광 모듈 설치 중 선라이트가 파손되어 5.0m 아래로 떨어짐
