Exemplos de casos de acidentes
(Empilhador)

어두운 장소에서 지게차 후진 중 끼임 Ficar preso atrás de um empilhador de apoio num lugar escuro

어두운 장소에서 지게차 후진 중 끼임

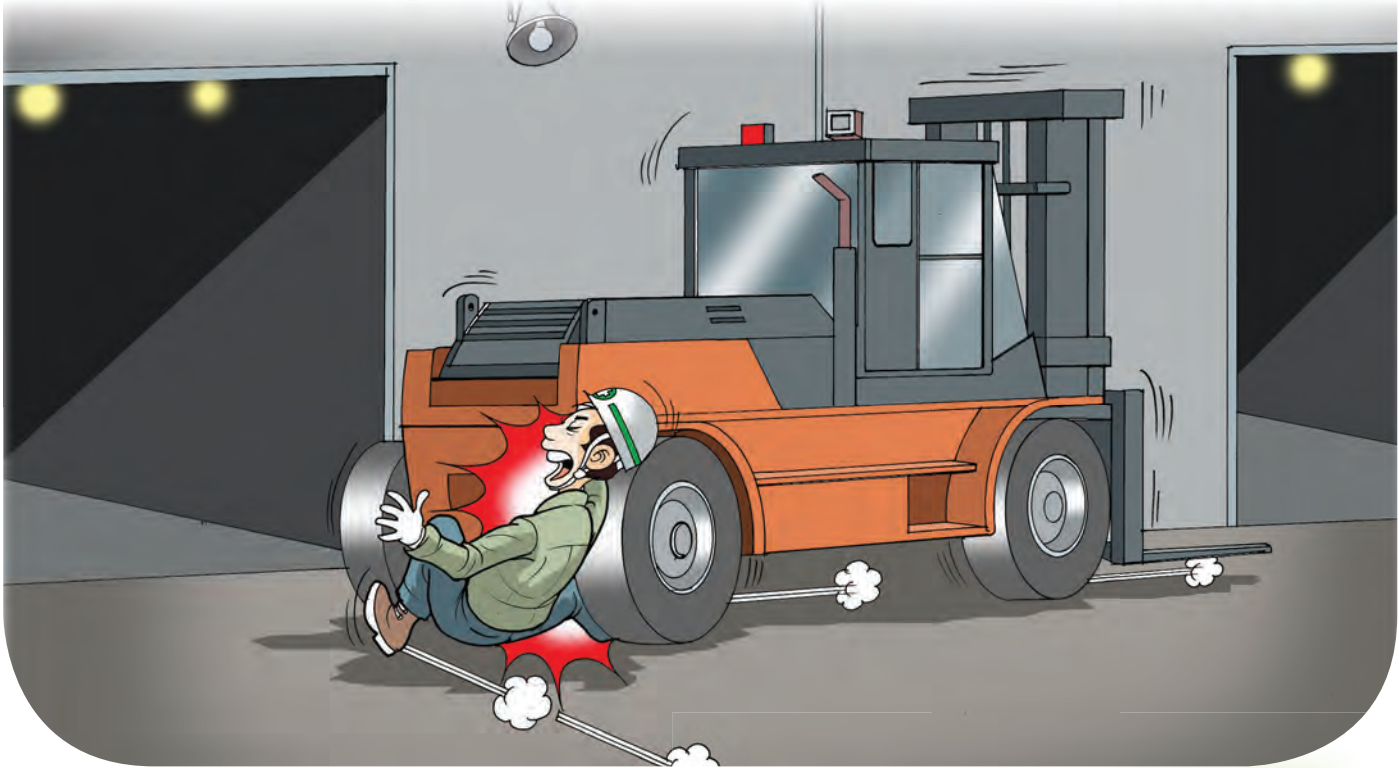
Um trabalhador que se deslocava a pé num local de trabalho escuro foi atingido por um empilhador de apoio de 16 toneladas e caiu, ficando preso por baixo das rodas.

! Causas do acidente

- Risco de conduzir imprudentemente por um operador sem licença
- Visão pouco clara causada por luzes defeituosas e pontos cegos para um suporte do empilhador à noite

- 1 Os empilhadores devem ser operados por um operador licenciado**
 - Armazenamento separado das chaves do empilhador e operação por operadores licenciados
 - 2 Garantir que medidas de segurança sejam aplicadas para passagens de pedestres, vistas obstruídas, etc.**
 - Proteja passagens de pedestres utilizando barreiras, etc. e instale dispositivos de segurança adicionais, como câmaras de visão traseira, para eliminar pontos cegos ao fazer marcha-atrás
- **Preparação de planos de trabalho**
 - Prepare planos de trabalho para controlo de risco para conter detalhes sobre colisão e riscos de ficar preso, caminhos de operação e procedimentos operacionais de segurança e executar tarefas de acordo com os planos

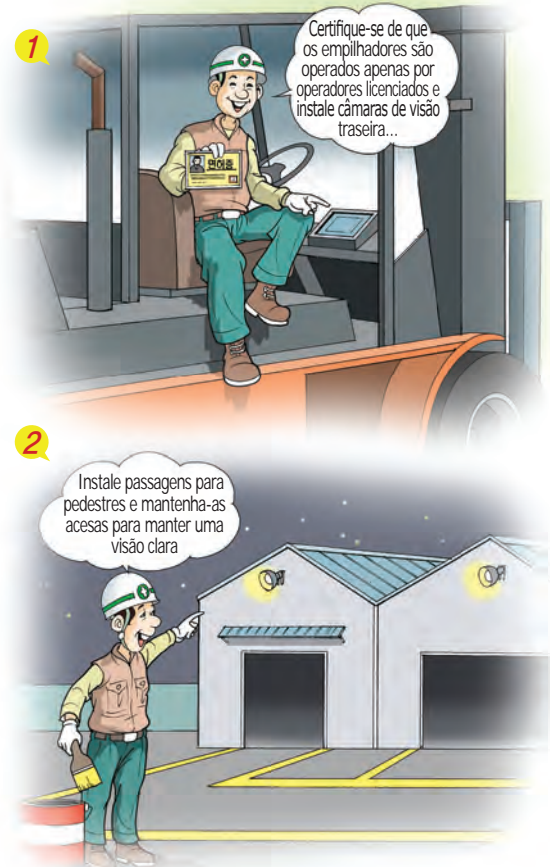
Ficar preso atrás de um empilhador de apoio num lugar escuro

Ocorrem acidentes fatais de empilhadores com frequência. Um trabalhador foi morto numa colisão com um empilhador de marcha-atrás no escuro à noite.

Os empilhadores devem ser operados por operadores licenciados ao abrigo da Lei de Gestão de Máquinas de Construção, os locais de trabalho através dos quais os trabalhadores frequentemente passam devem ser separados utilizando barreiras, etc., e deve ser sempre mantido um nível adequado de iluminação.

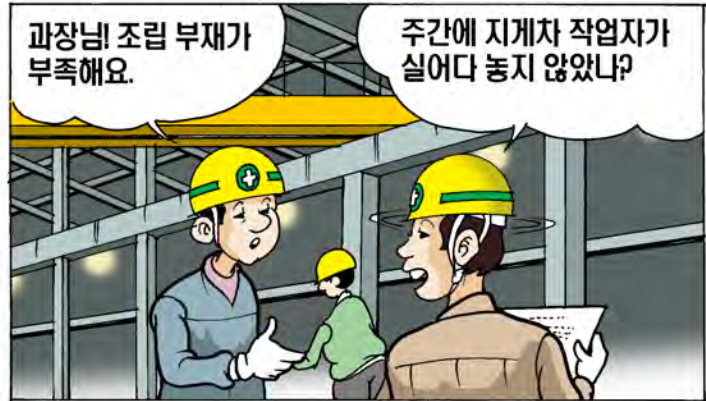
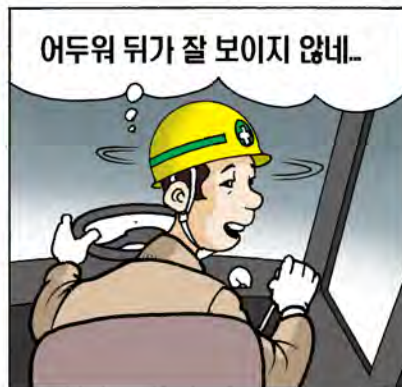
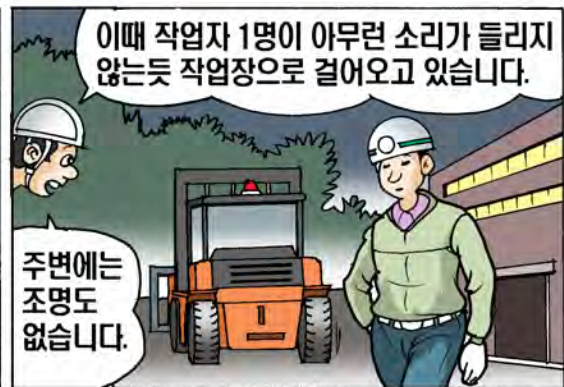
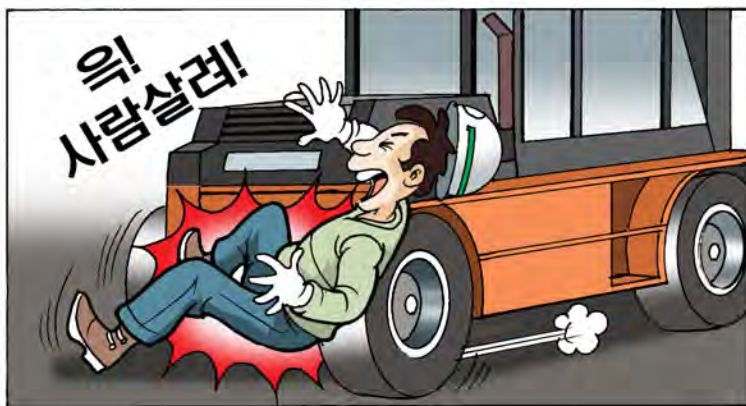
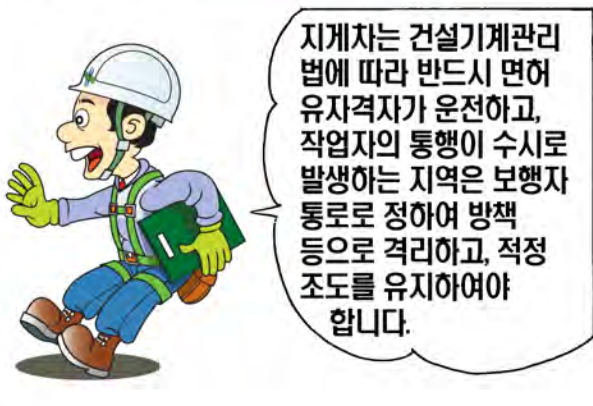
지게차로 인한 사망재해는 자주 일어납니다. 이번 재해는 어두운 야간에 후진 중 1명이 부딪혀 사망한 재해입니다.

- 산업안전보건기준에 관한 규칙 제38조(사전조사 및 작업계획서 작성 등)
- 유해위험작업의 취업 제한에 관한 규칙 제3조(자격 면허등이 필요한 작업의 범위 등)
